**RELATÓRIO DA COMISSÃO DE ESTUDOS SOBRE AS OBRAS EXECUTADAS
NO MUNICÍPIO DE POUSO ALEGRE SOB O GUARDA-CHUVAS DA DAC
ENGENHARIA**

Obras Públicas da Prefeitura de Pouso Alegre – MG

Relator: Vereador Israel Russo

Data: Agosto de 2025

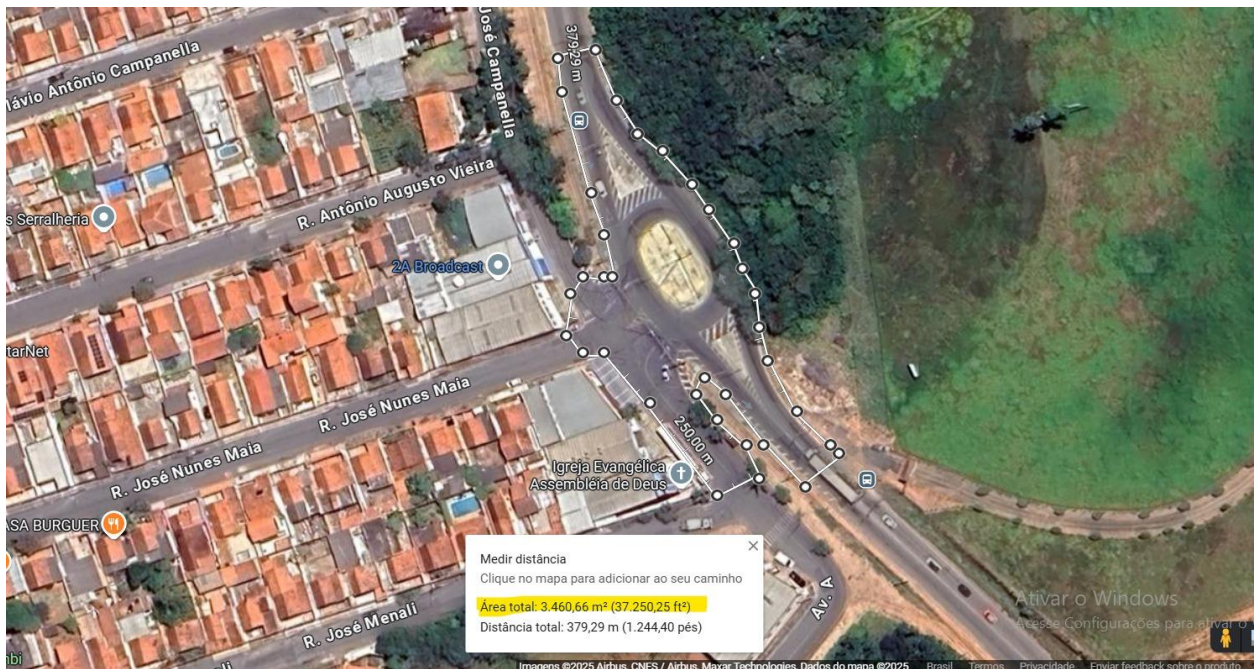
Essa área representa aproximadamente 71% da área total medida de 3.460,66 m², o que é coerente com uma remoção parcial ou localizada de base em trechos específicos da via.

Imagem da área total da executada na obra (3.460.66 m²).

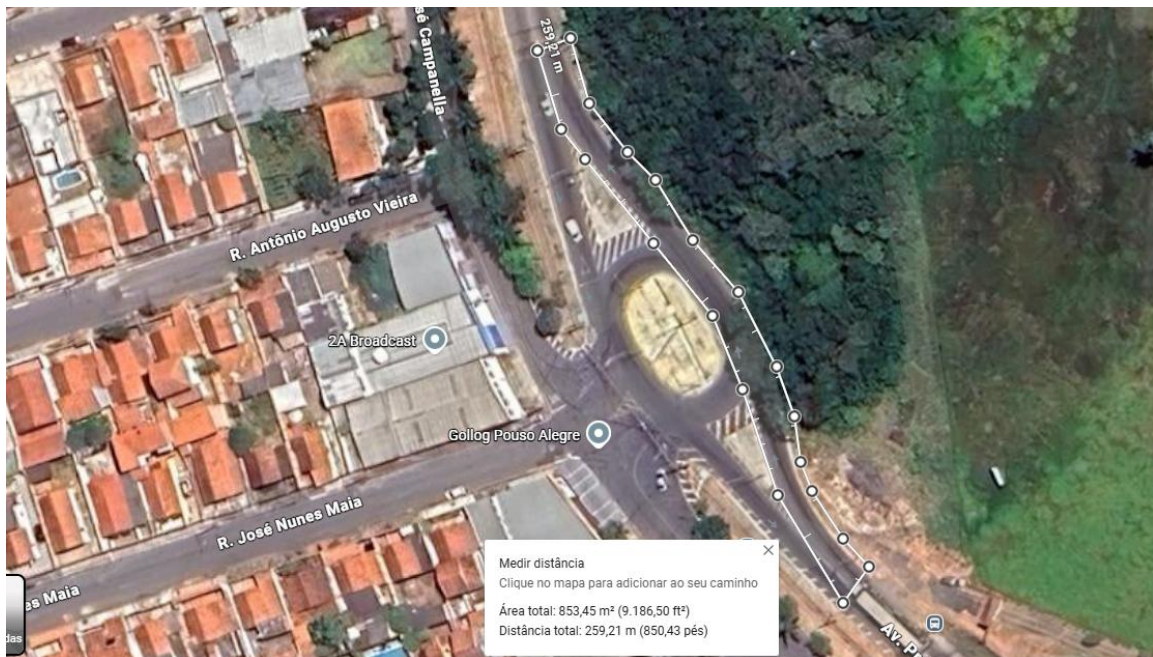
Além disso, já constam serviços similares de base em outras etapas da obra, o que levanta a possibilidade de duplicidade ou sobreposição de medições. Por se tratar de um serviço de valor significativo (mais de R\$ 73 mil), o item A do aditivo precisa ser rigorosamente revisado à luz das evidências documentais e fotográficas disponíveis.

Imagem do google. Demonstrando a área de colocação de pedra rachão

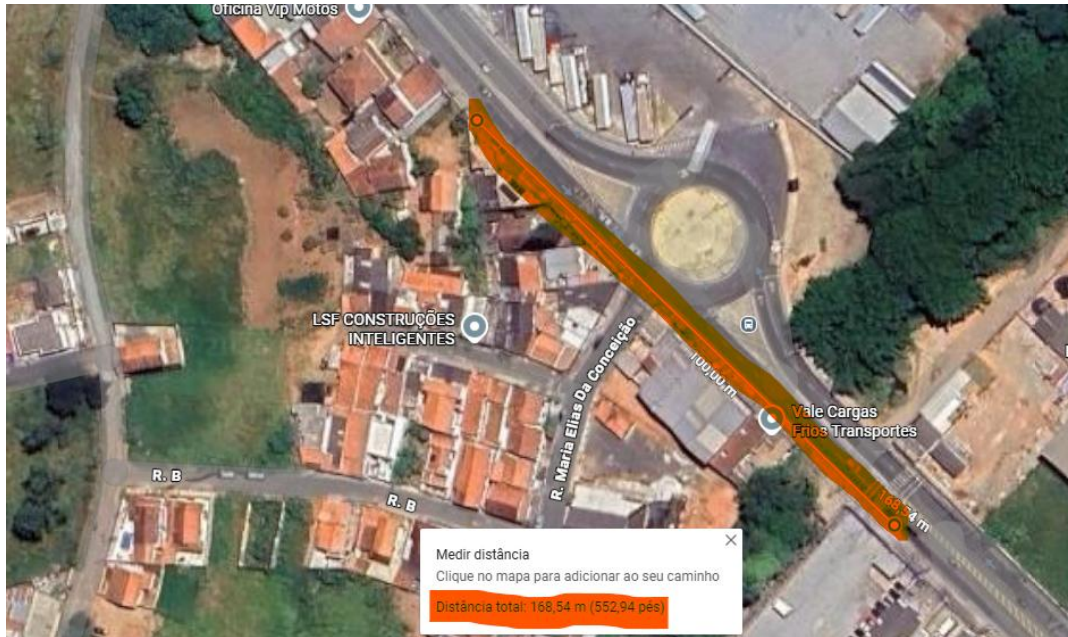
Portanto, o item 7.3.6 apresenta um volume que excede em mais de 1.100 metros o necessário para o escopo da obra, o que requer verificação rigorosa para justificar o volume lançado e evitar pagamento indevido.

Lateral onde foi colocado meio Fio (164,94m)

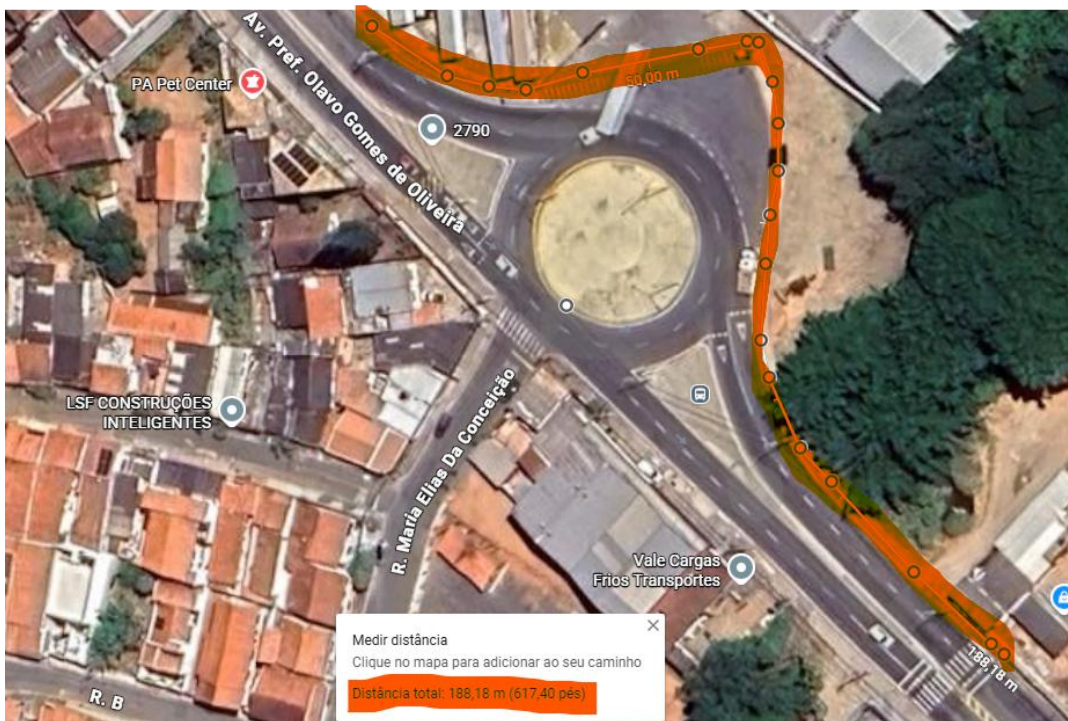
Lateral onde foi colocado meio Fio (188,18m)

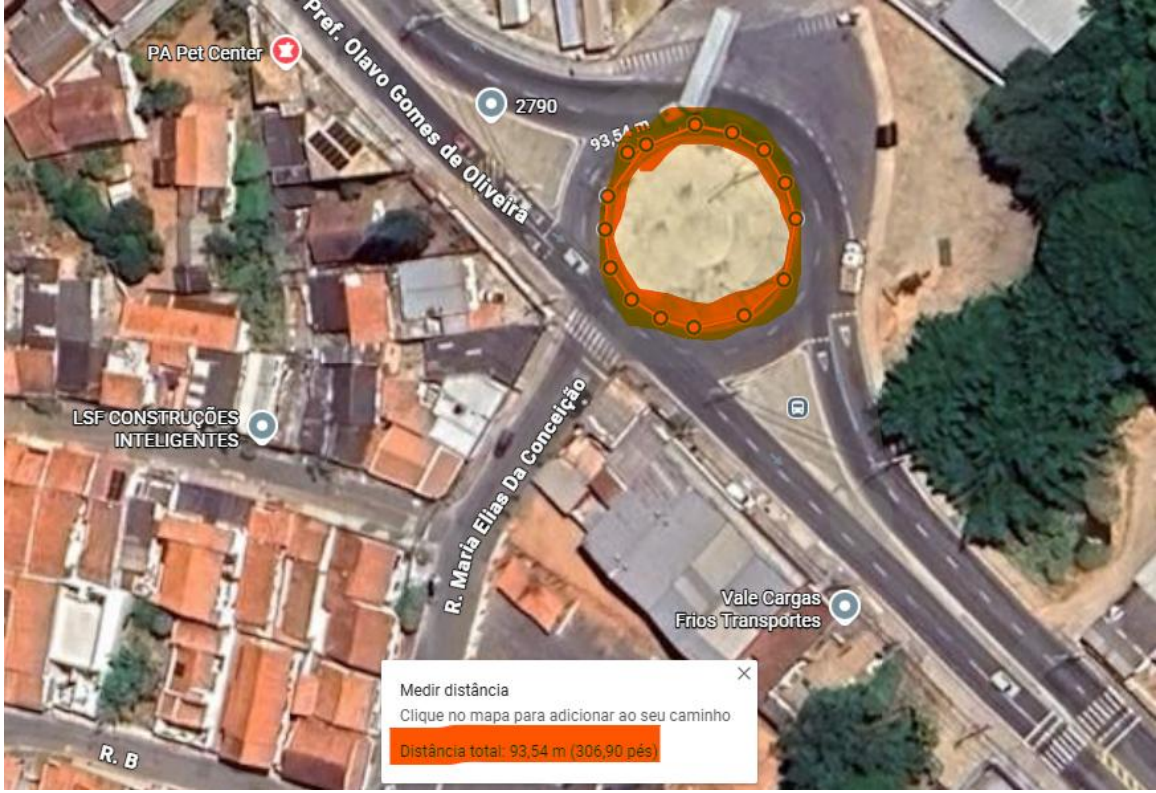
Lateral direita onde foi colocado meio Fio (93,54m)

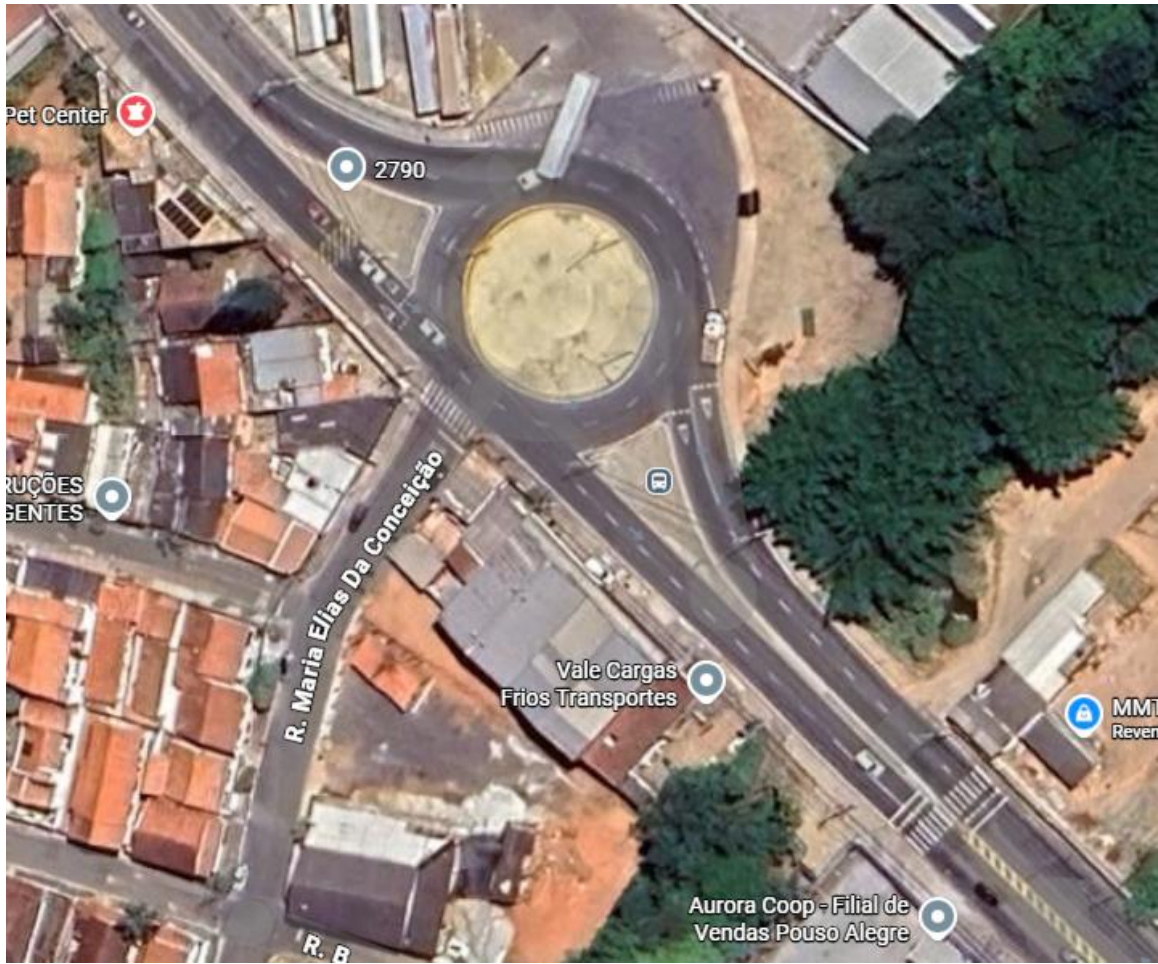
A quantidade registrada na medição é elevada e deve ser compatível com múltiplas demarcações ao longo de entradas, saídas, canalizações e cruzamentos. No entanto, uma contagem visual nas imagens disponíveis não alcança esse volume de elementos, o que pode indicar superdimensionamento da área lançada. Recomenda-se que sejam apresentados registros detalhados de todas as demarcações para comprovação dessa metragem elevada.

Imagem Real de como está área da obra atualmente

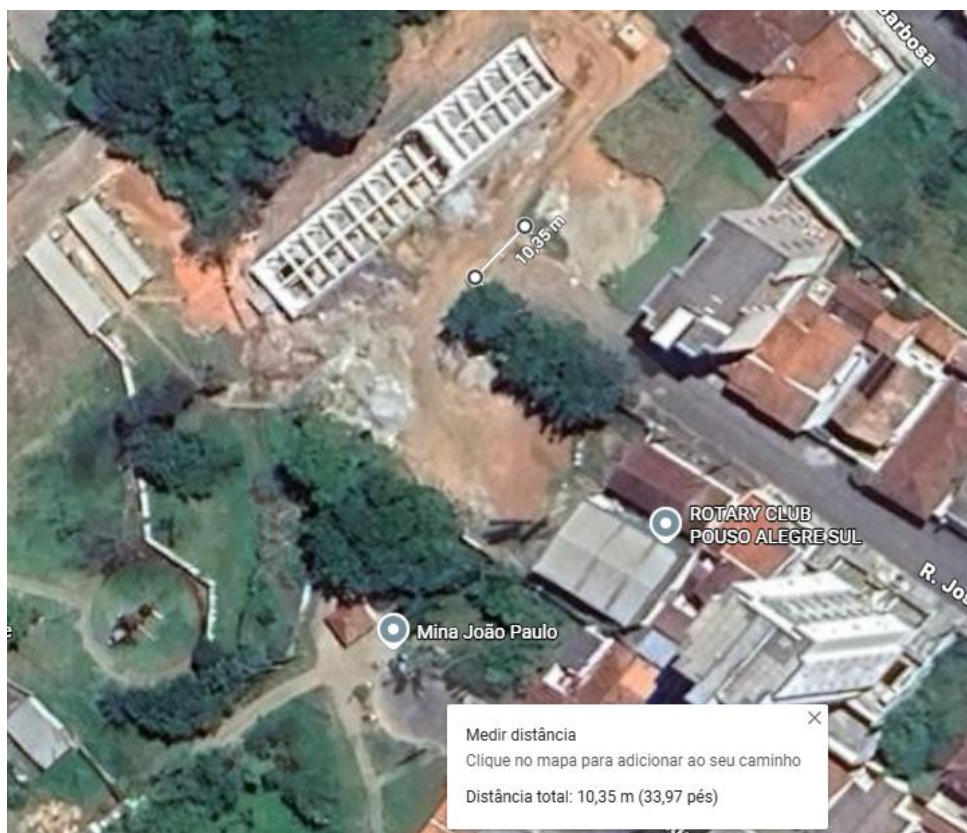
Imagens demonstrando toda a área cercada por tapume. Porém, a metragem real pode ser, um pouco, menor que a estipulada na imagem.

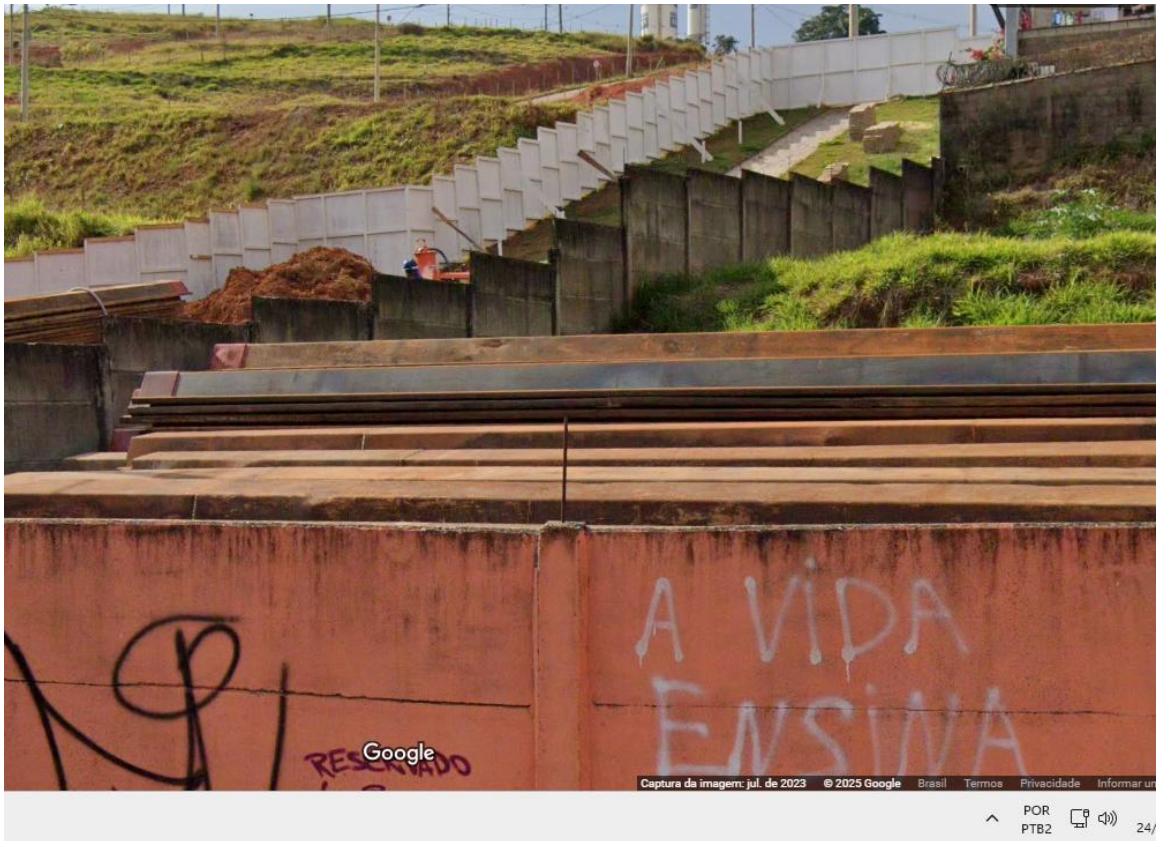
Imagem demonstrando o fechamento por tapume não foi executado em 100% da área, como demonstrado. Parte da área foi utilizado o muro do terreno ao lado da obra como parte de fechamento.

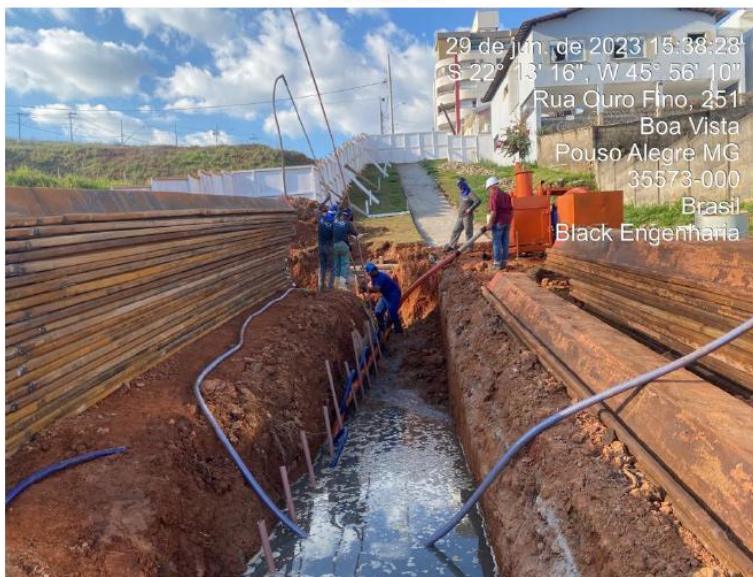
FOTO 16

DESCRIÇÃO DO SERVIÇO: EXECUÇÃO DO REBAIXAMENTO DE LENÇOL FREÁTICO

Imagens que mostram a profundidade das valas que foram cavadas. Mostrando a ausência das madeiras de escoramento descritas.

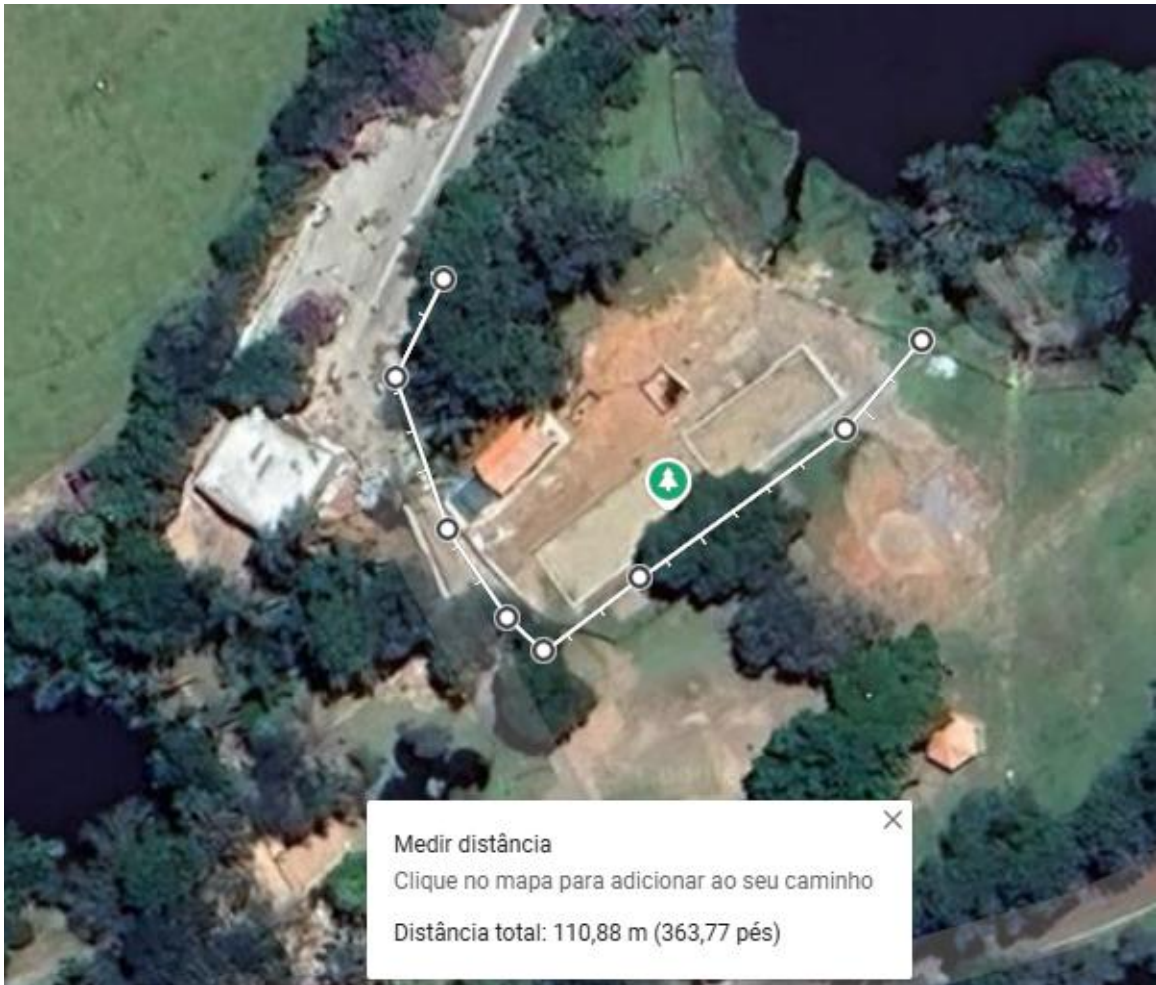
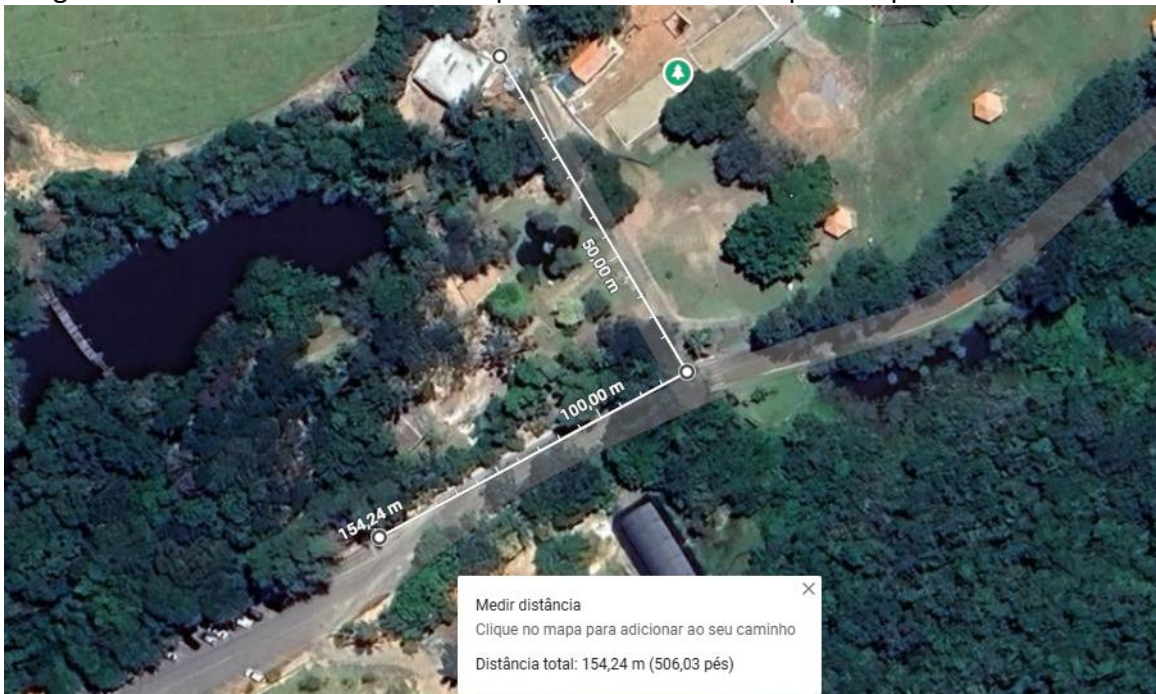
Considerando que o tapume é uma estrutura provisória de controle de acesso e segurança, cuja instalação deve obedecer a critérios objetivos baseados na área de intervenção da obra, este excesso de medição não encontra respaldo técnico. Dessa forma, recomenda-se a imediata reavaliação deste item pela equipe de fiscalização contratual, a fim de corrigir a distorção e apurar responsabilidades pela inconsistência apontada.

Imagem de satélite da área que está fechada por tapume atualmente.

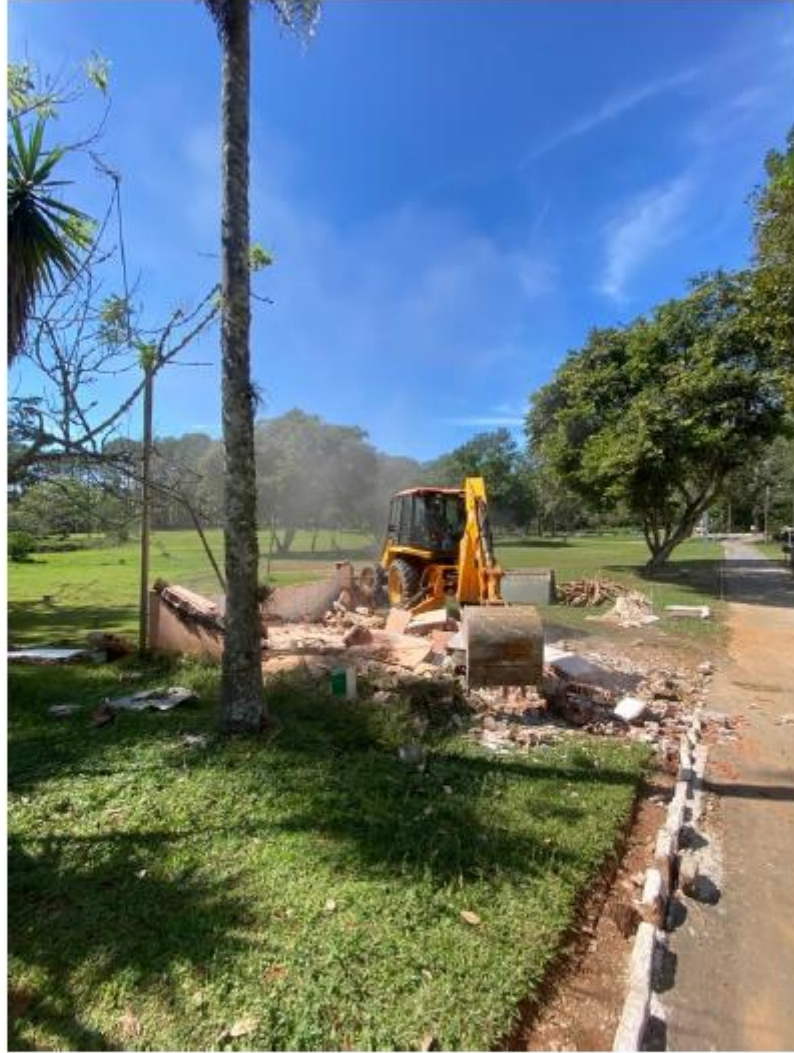
Demolição da cantina.

Como Constatado nas fotos a demolições foram realizadas de forma mecanizada e não manual.

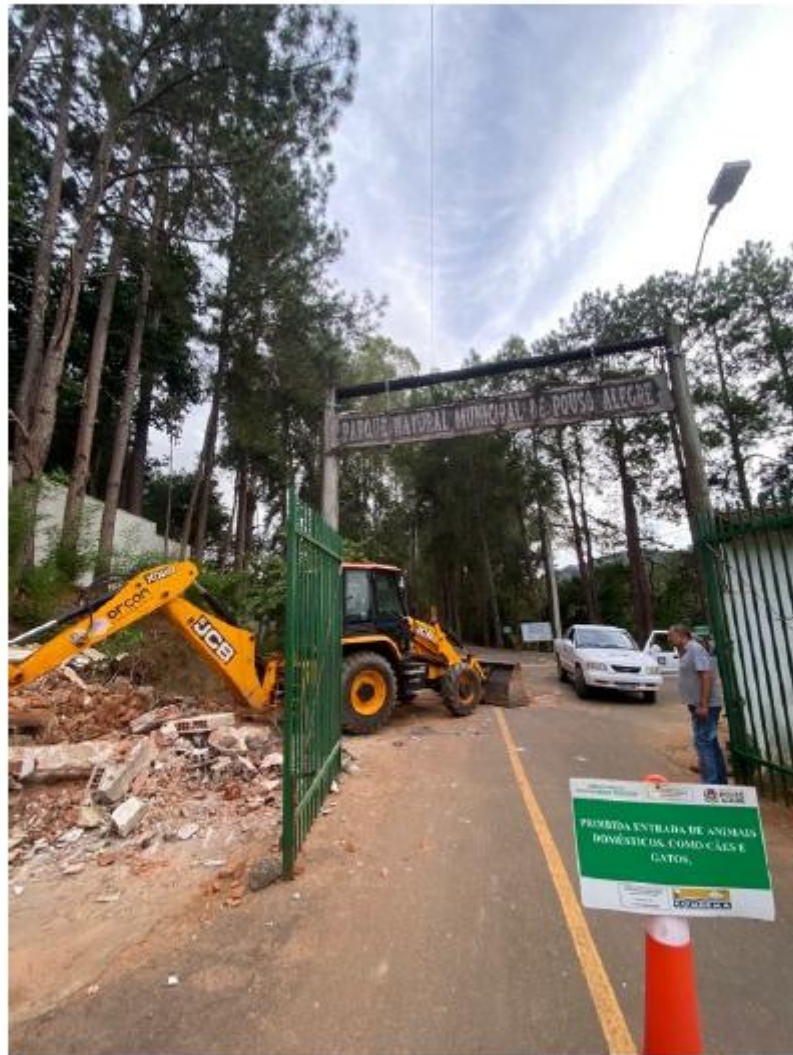
Demolição de guarita.

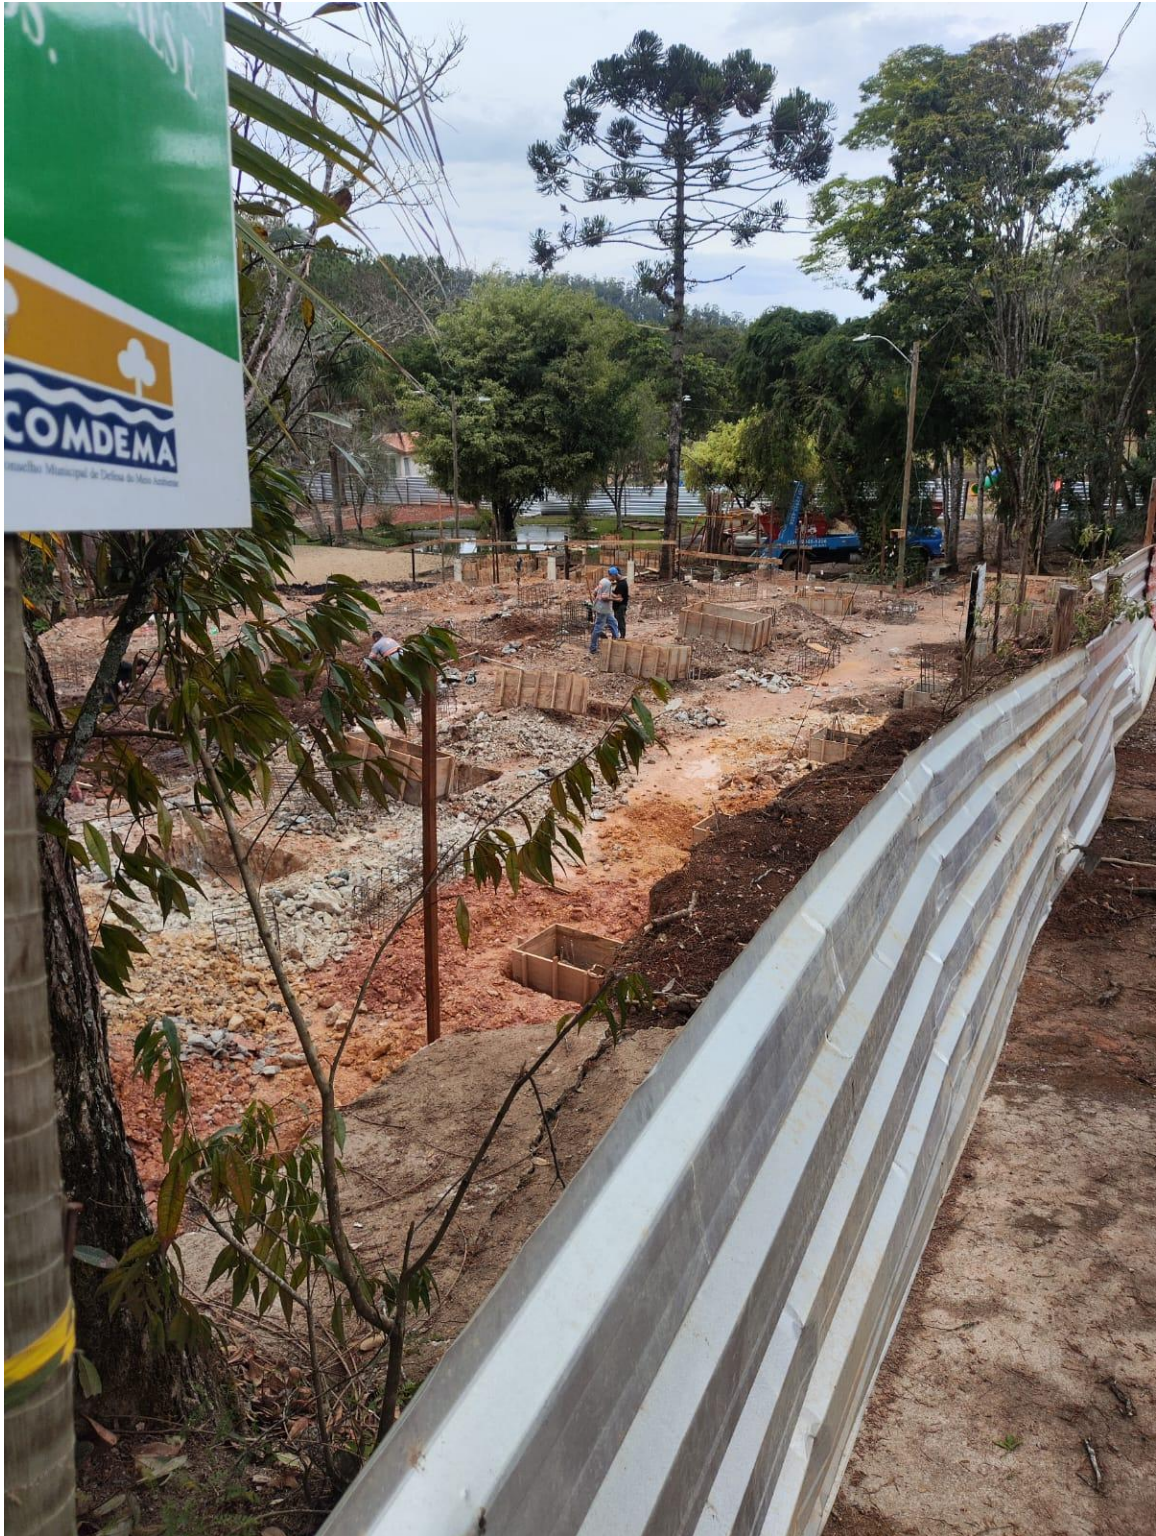
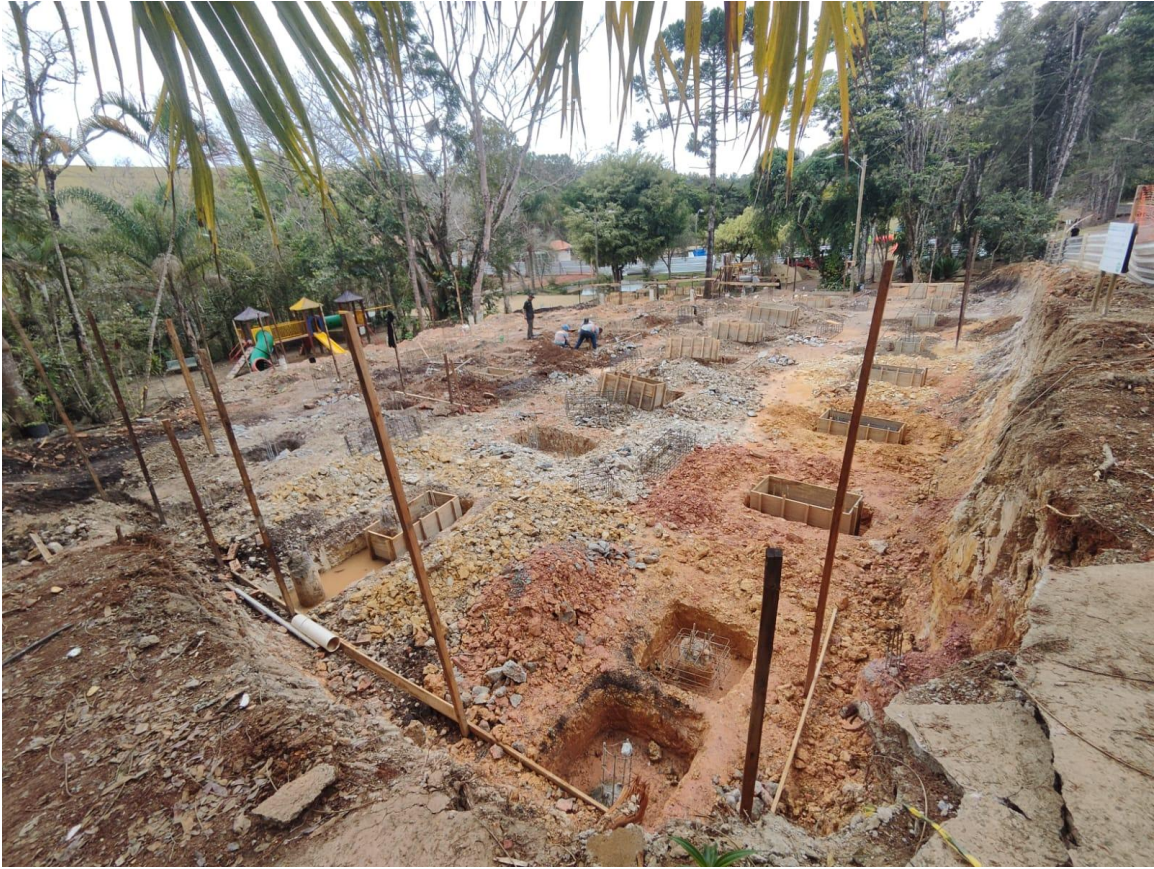
A quantidade de estacas medida ultrapassa em quase 10 vezes a necessidade técnica real. A ausência das estacas pré-moldadas em campo reforça a possibilidade de que tais serviços não foram executados ou foram medidos em duplicidade, sobretudo quando se observa que a quantidade de estacas do bloco do restaurante equivale à de obras como a Bacia do João Paulo, que possui a finalidade de represar grande volume de água.

Execução das caixarias dos blocos de coroamento das estadas. Aqui na visita *in loco* foi contabilizado um total de 70 estacas. Alguns pontos com estacas duplas e outros com estacas únicas. Como podemos observar na imagem.

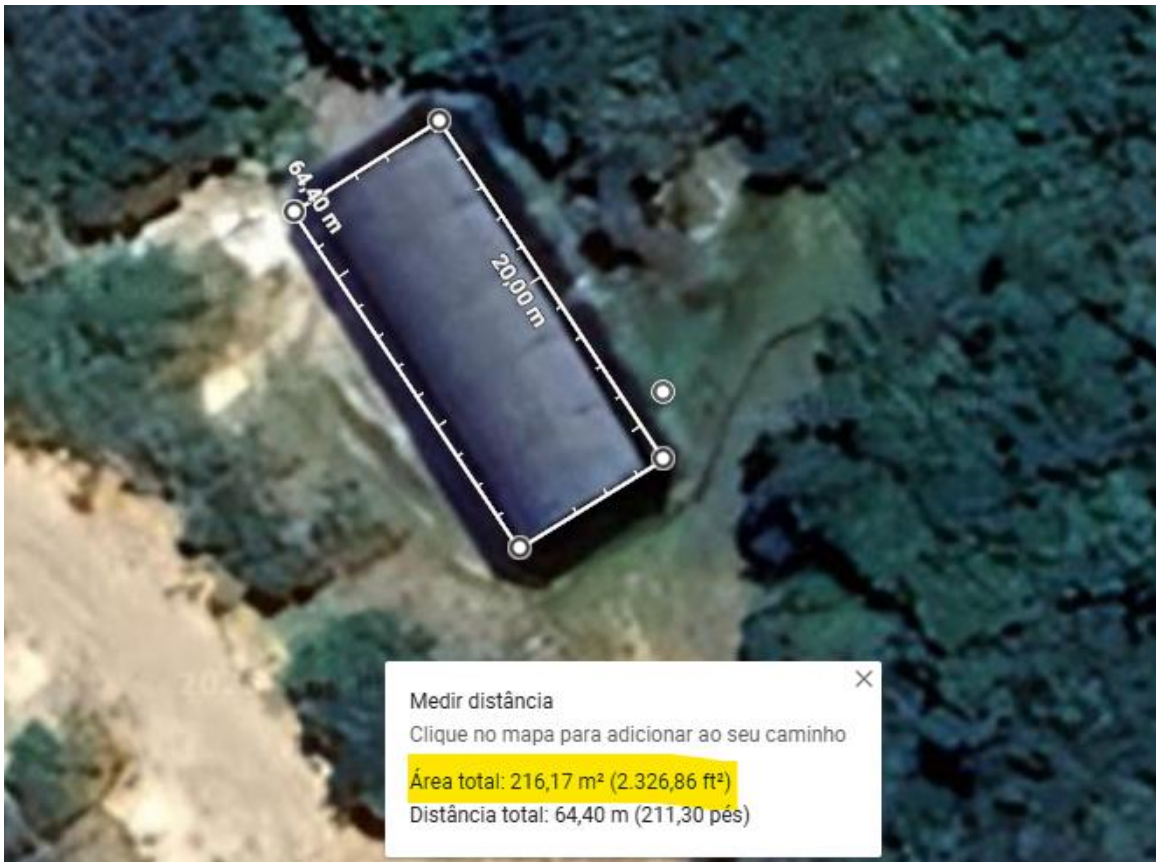
Essa metragem real corresponde a menos da metade do valor apresentado na medição, o que indica uma diferença de $837,75 \text{ m}^2$, que deve ser tecnicamente justificada, sob pena de se configurar pagamento indevido ou superfaturamento.

Imagem de satélite da área onde foi instalado o sombrite

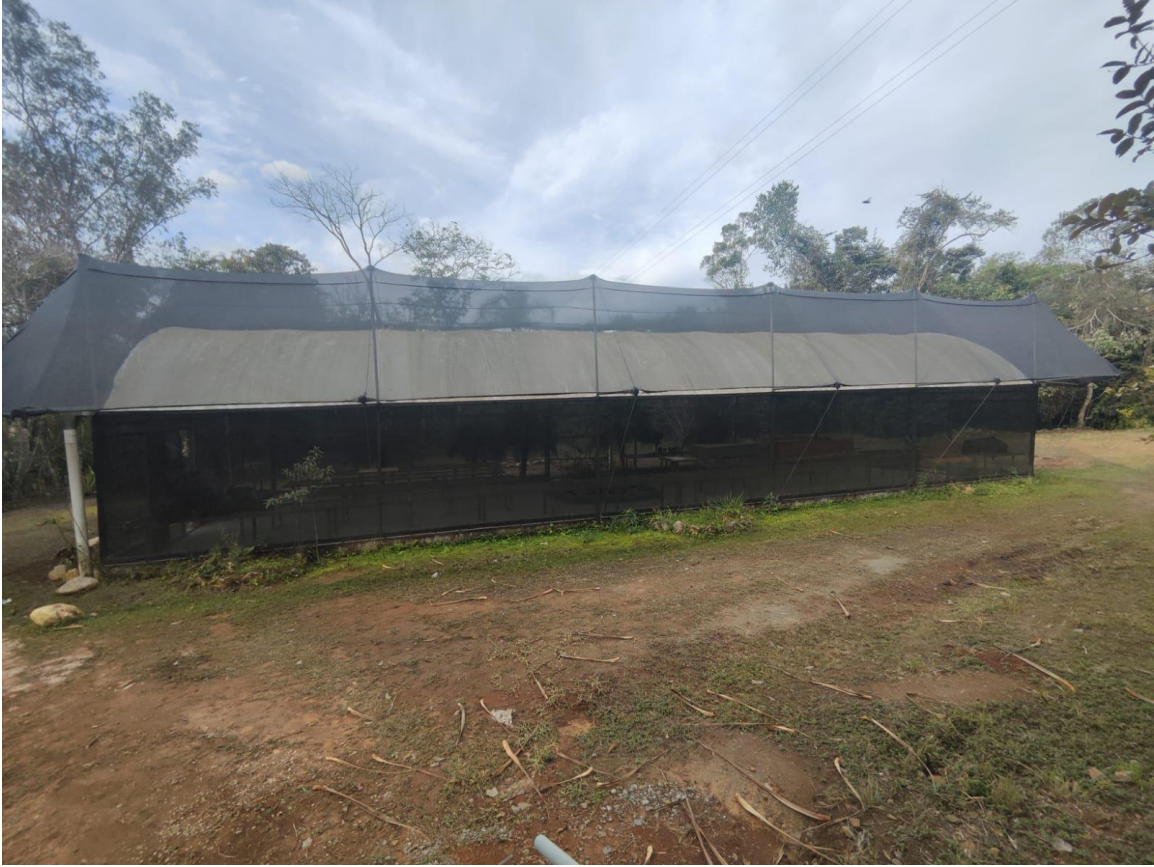
Não foi possível compreender qual a necessidade da parte de sombrite instalado na cobertura da estufa. Parece algo desnecessário. Visto que está deixando um grande vão e não está cumprindo a principal função do sombrite que é isolar a entrada de animais e insetos.

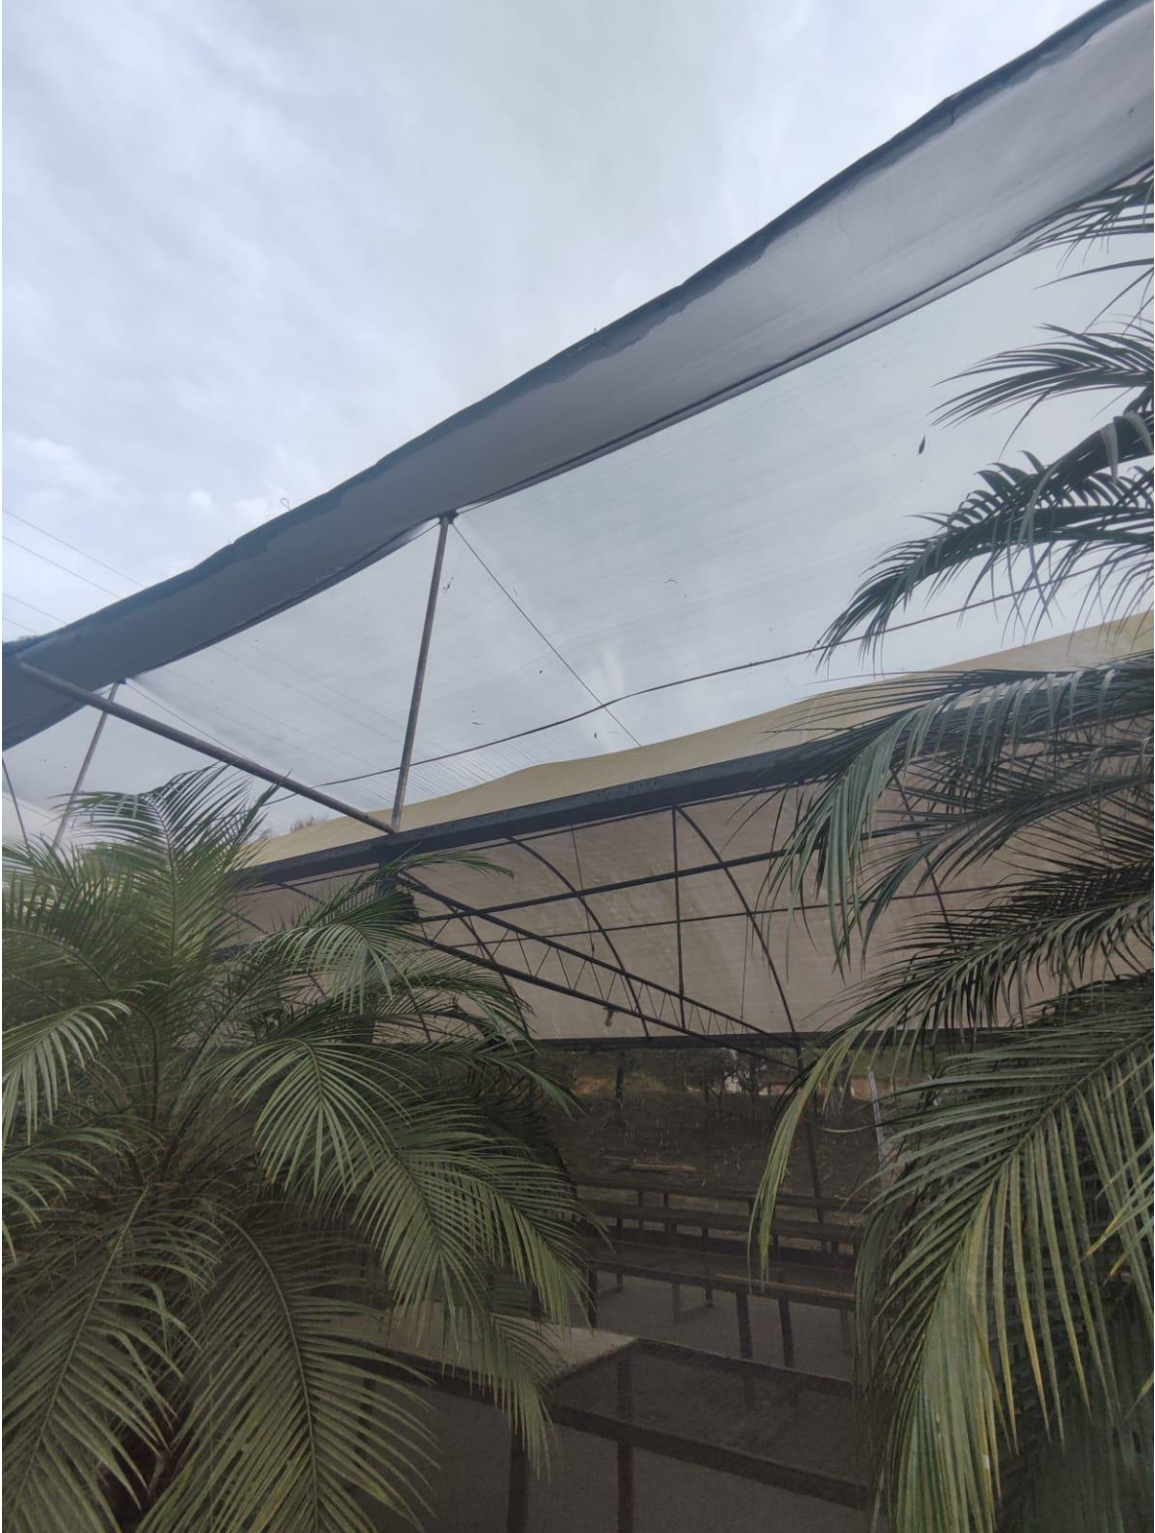
Registro do vão entre a estufa e a cobertura do talude.

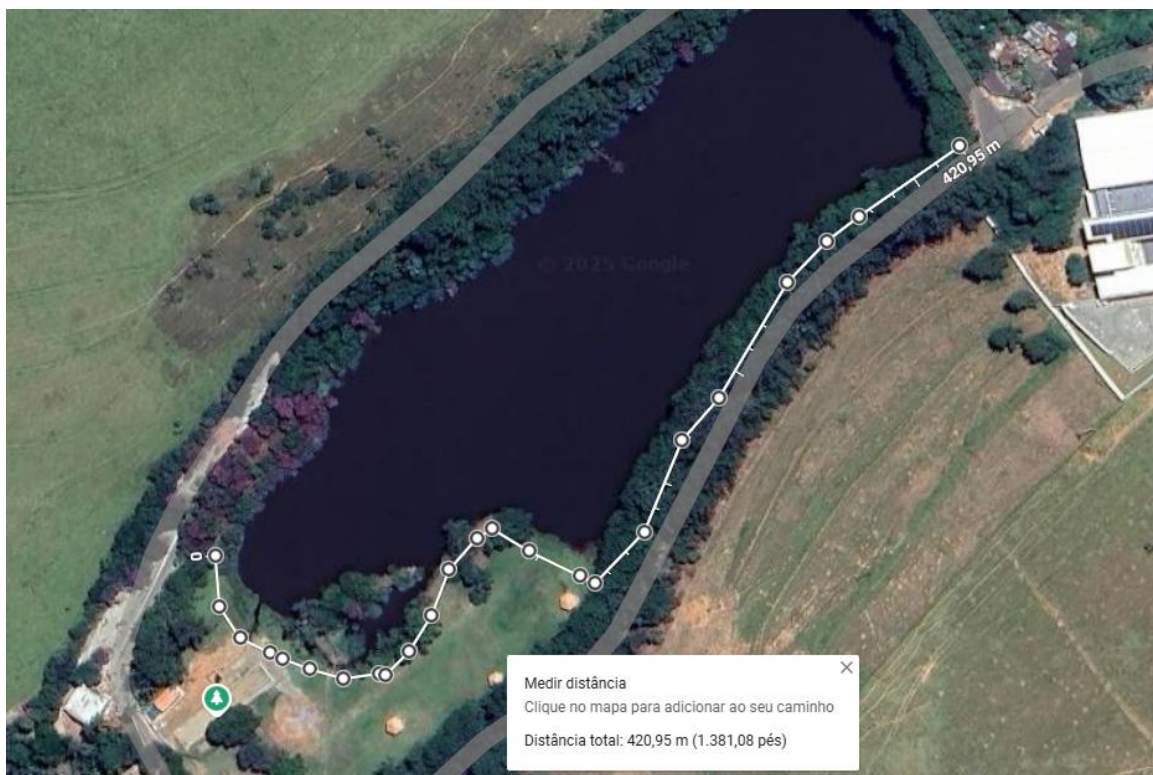
Esse dado, por si só, já é suficiente para justificar a revisão técnica e financeira do contrato, além da glosa do valor excedente para evitar prejuízos ao erário.

Imagem representando a possível área de instalação do Gradil. Porém pelo que foi verificado na visita *in loco* a execução não irá ocorrer por toda a área demonstrada na imagem.

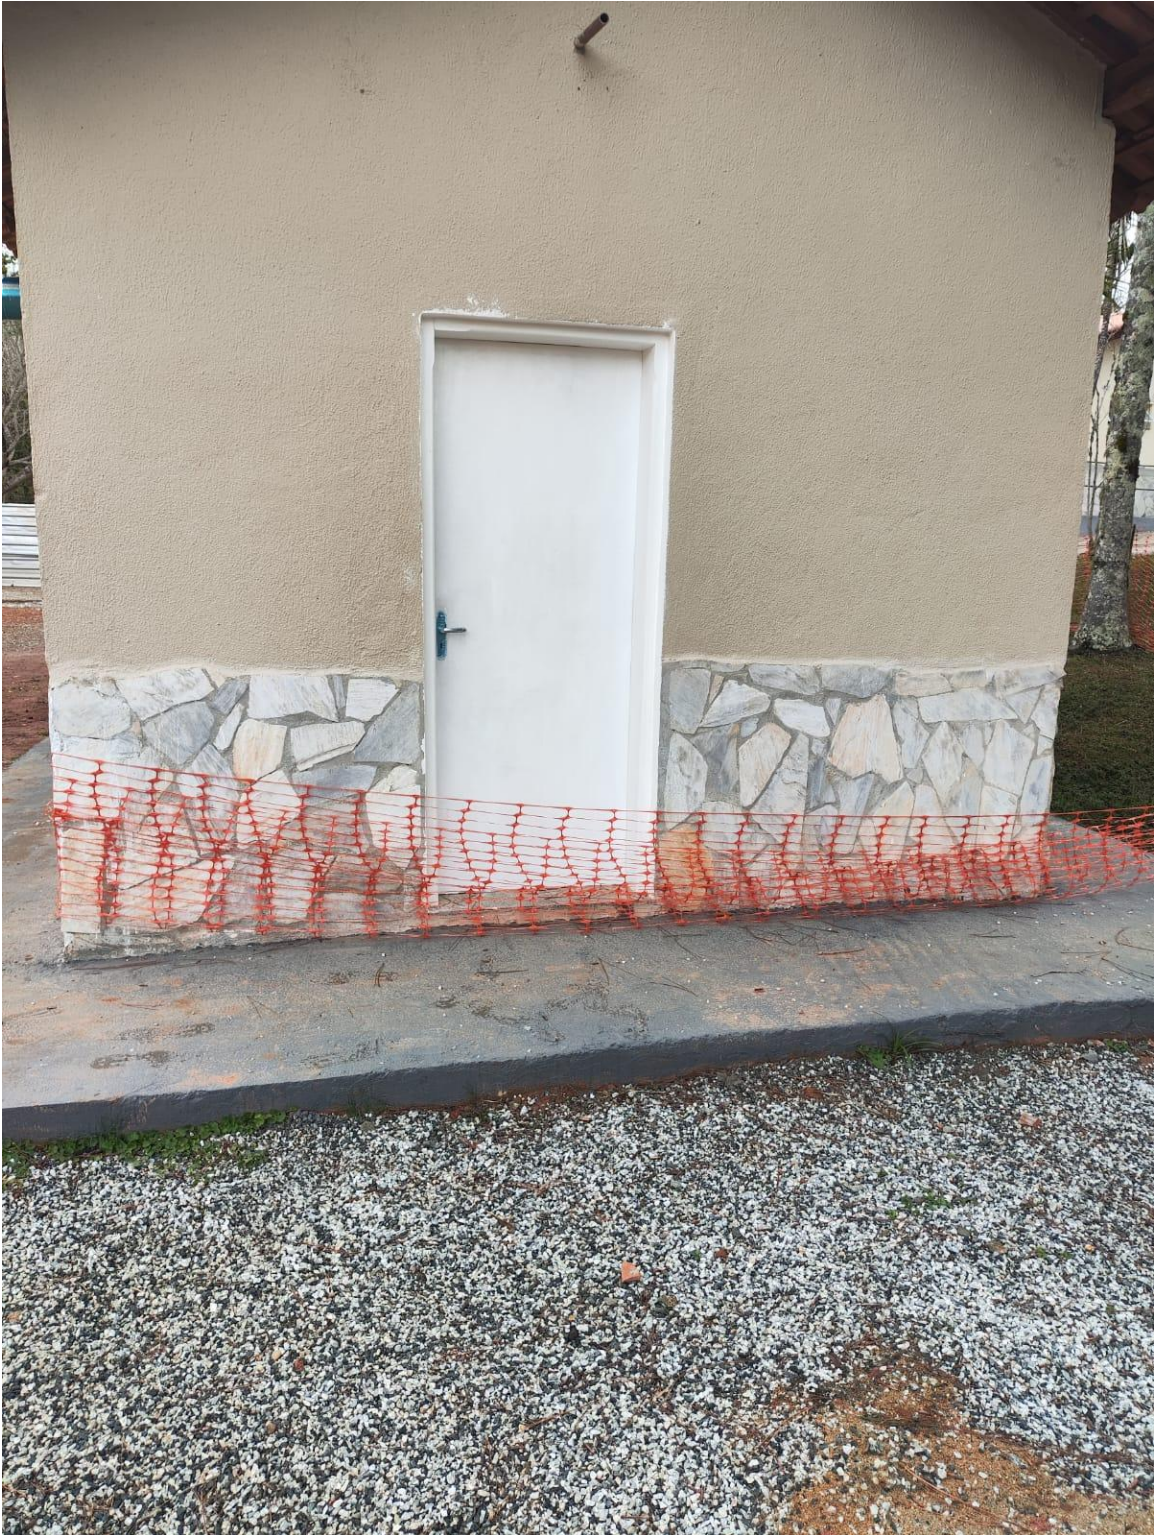
Portanto, o custo global de R\$ 27.233,04 pelas 24 portas representa um possível superfaturamento de aproximadamente R\$ 20 mil reais, o que exige revisão contratual, possível glosa de valores e apuração de responsabilidades.

Porta já se encontra levemente empenada devido a humidade do local e a qualidade da porta.

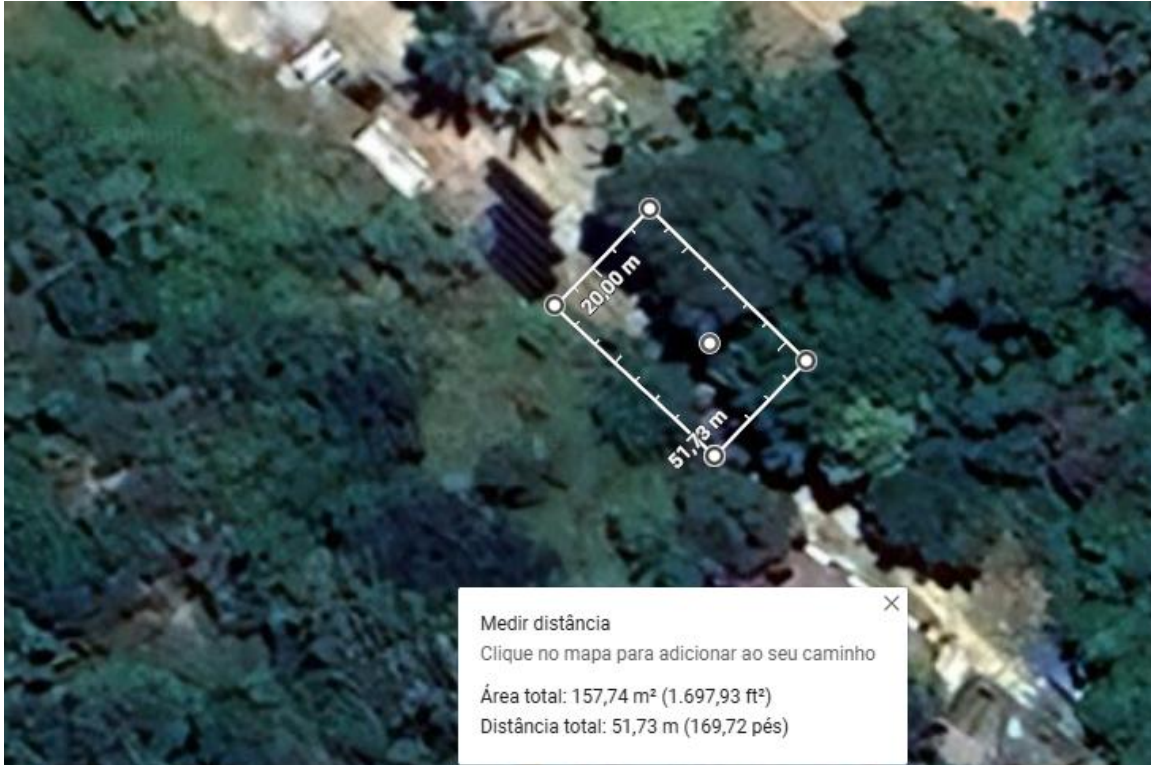
Portanto, a medição dos itens 9.6, 9.7 e 9.8 aponta para uma provável superestimação ou duplicidade de cobertura, acarretando um gasto injustificado de recursos públicos. Recomenda-se a imediata reavaliação técnica das quantidades e o cruzamento com o projeto arquitetônico, sob pena de possível superfaturamento.

AREA TOTAL DA ALA DE ALMOXARIFADO COM BANHEIRO E OUTRAS AREAS COMUNS
