**RELATÓRIO DA COMISSÃO DE ESTUDOS SOBRE AS OBRAS EXECUTADAS
NO MUNICÍPIO DE POUSO ALEGRE SOB O GUARDA-CHUVAS DA DAC
ENGENHARIA**

Obras Públicas da Prefeitura de Pouso Alegre – MG

Relator: Vereador Israel Russo

Data: Agosto de 2025

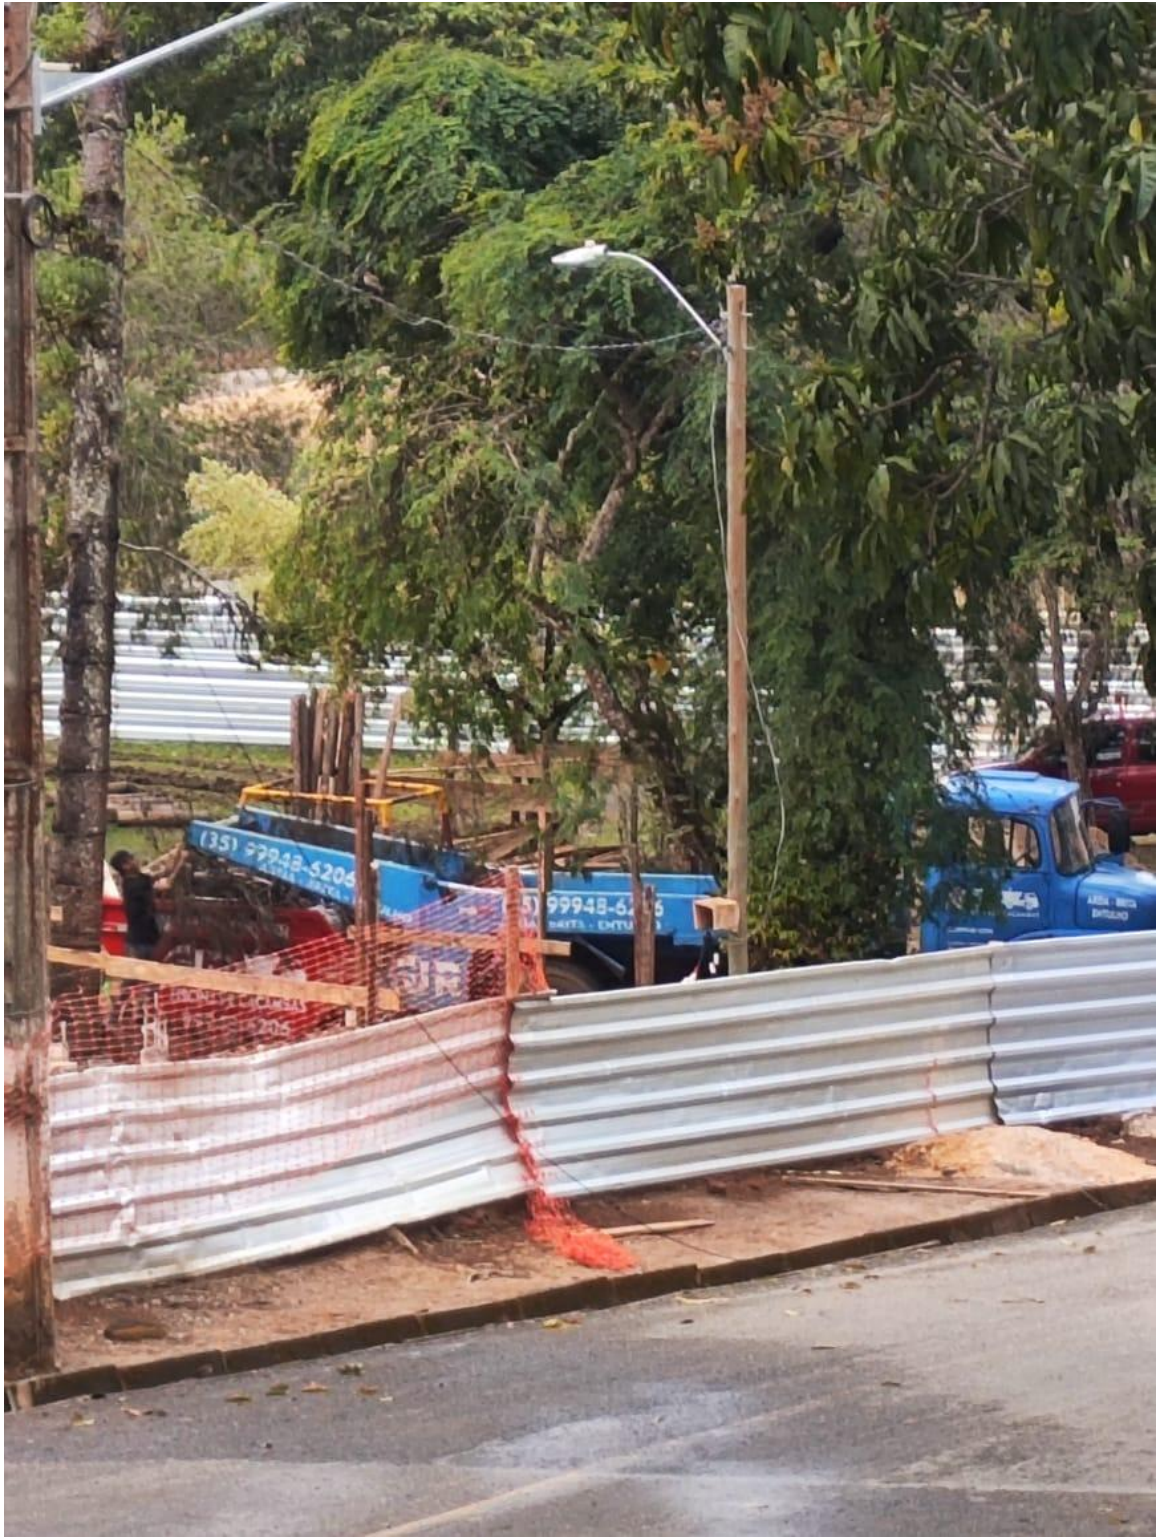
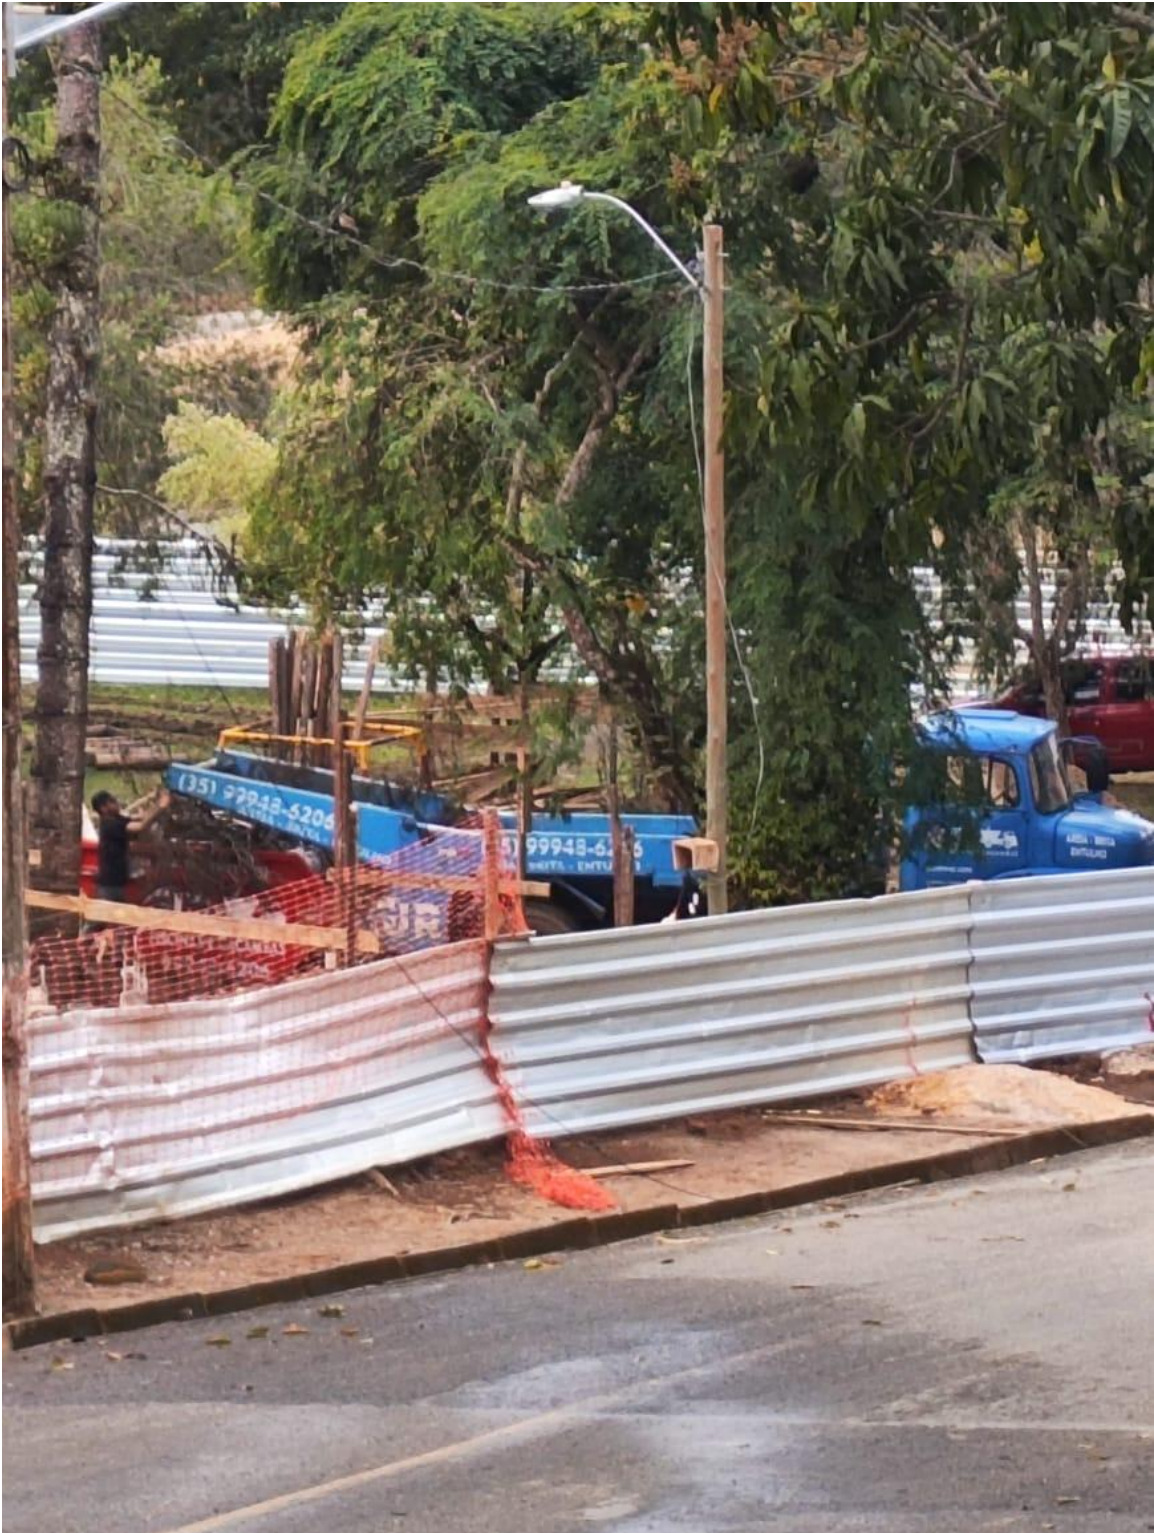
Imagens demonstrando o tipo de caminhão que está realizando o transporte de entulhos

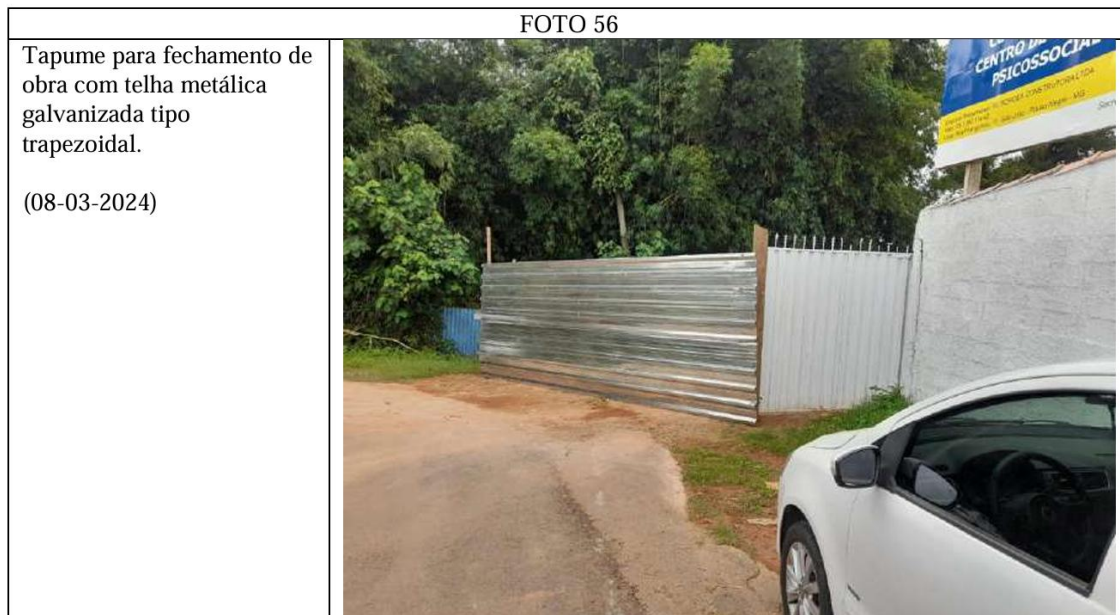
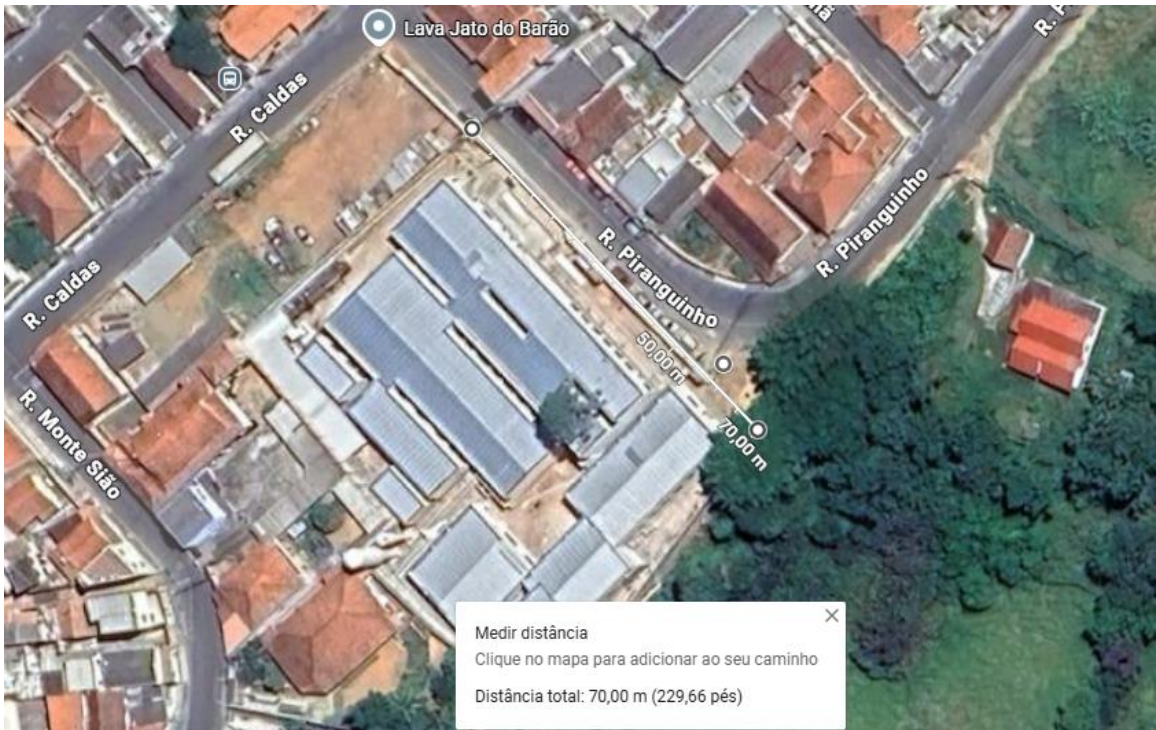
Portanto, o valor pago por este item está superdimensionado em R\$ 19.962,24, o que configura um forte indício de pagamento por serviço não executado ou medido indevidamente em quantidade superior a real.

Imagens demonstrando a fachada da obra que foi cercada por tapume metálico

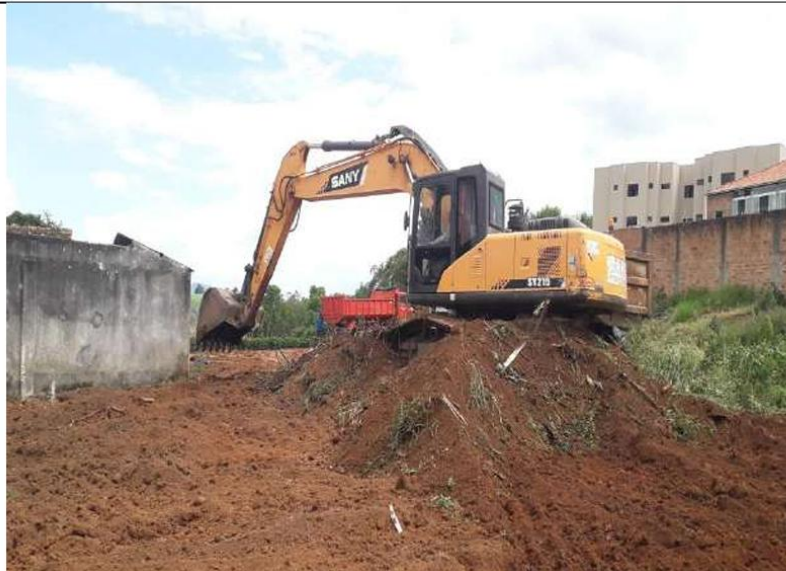
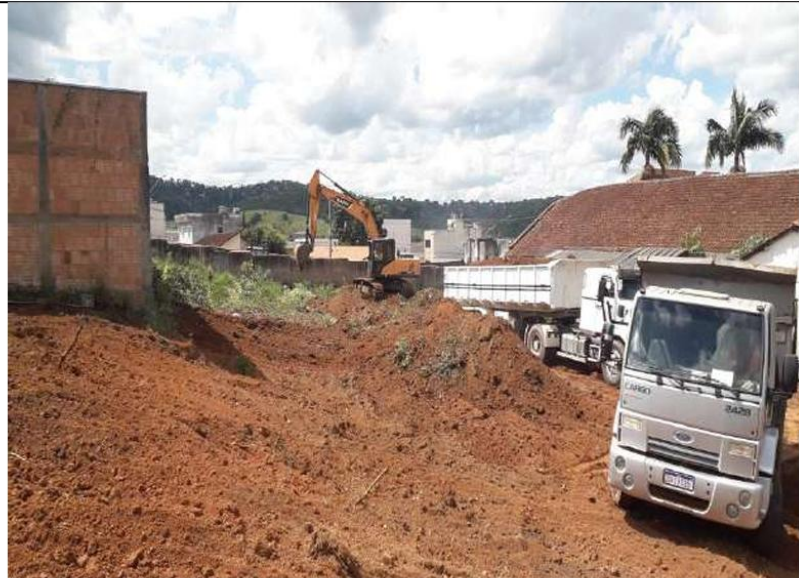
Imagens do relatório fotográfico demonstrando que a demolição foi realizada por maquinário e não manualmente.

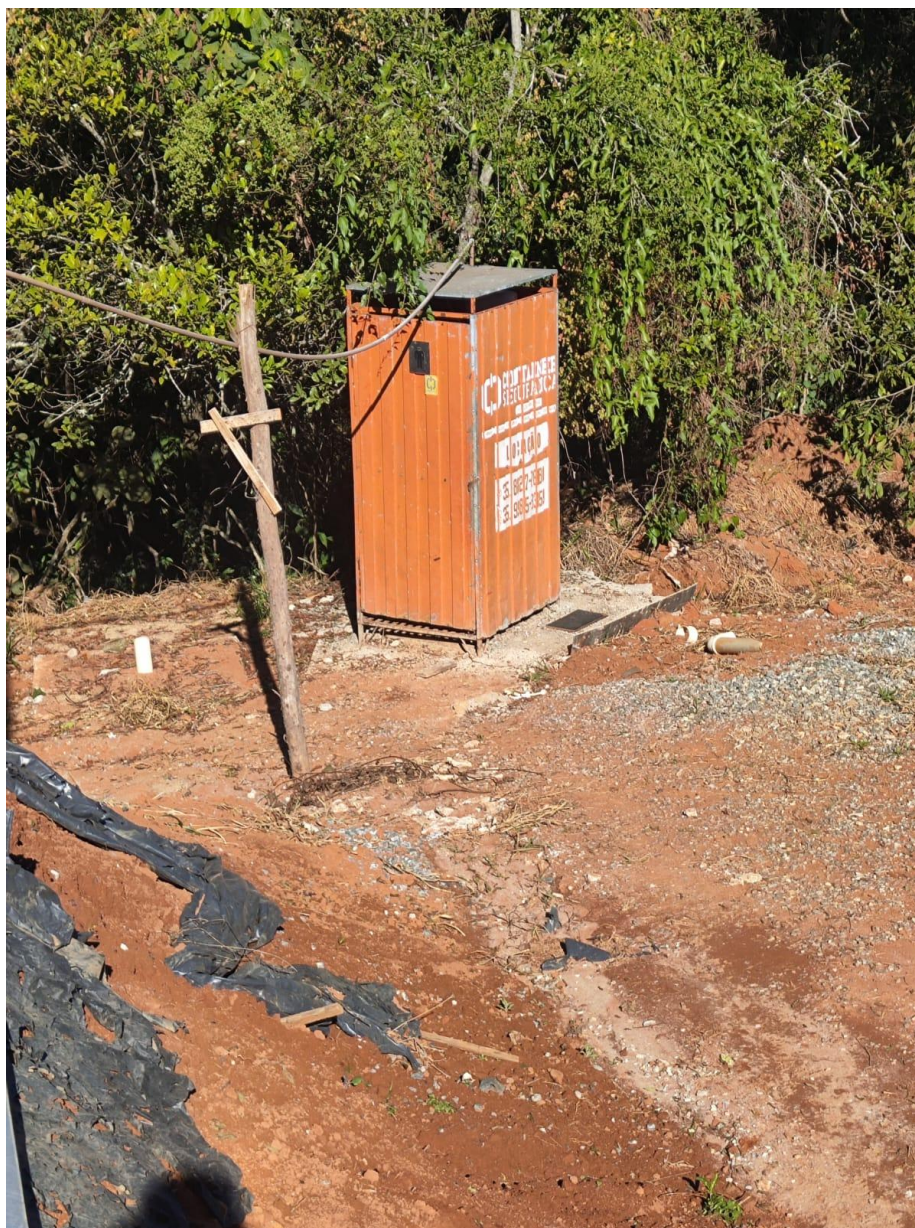
Durante vistoria presencial realizada na obra do HUB até o dia 31/07/2025, foram encontrados três containers no canteiro. Um deles aparenta ser do tipo escritório, possivelmente correspondente ao container tipo 1. O segundo apresenta características compatíveis com uso como depósito ou ferramentaria, o que o aproxima do container tipo 3. Já o terceiro container está sendo utilizado como banheiro, porém sua estrutura é bastante diferente daquela prevista na medição do container tipo 6, que deveria contar com sete vasos sanitários, lavatório e uma rede hidráulica associada. Por fim, o container do tipo 4, destinado a refeitório, não foi localizado durante a vistoria, o que contraria diretamente as medições declaradas até a 8ª medição.

Imagem do container que é o banheiro

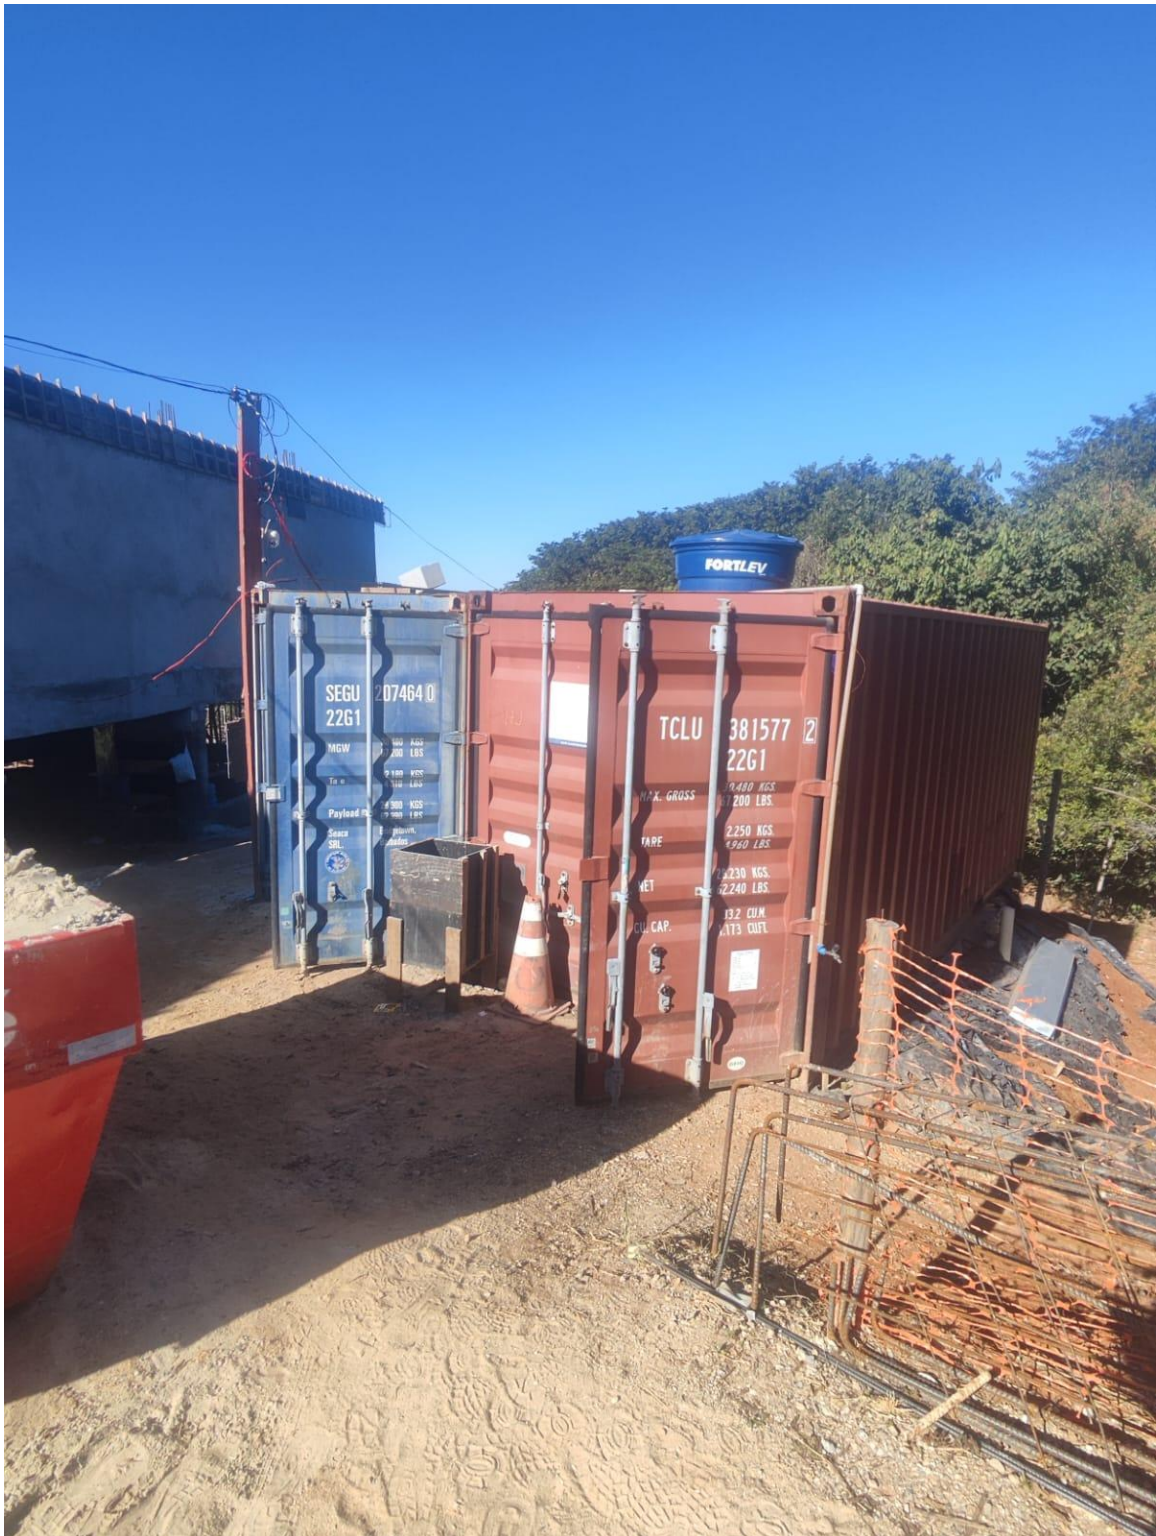
Imagem dos demais container que estão na obra

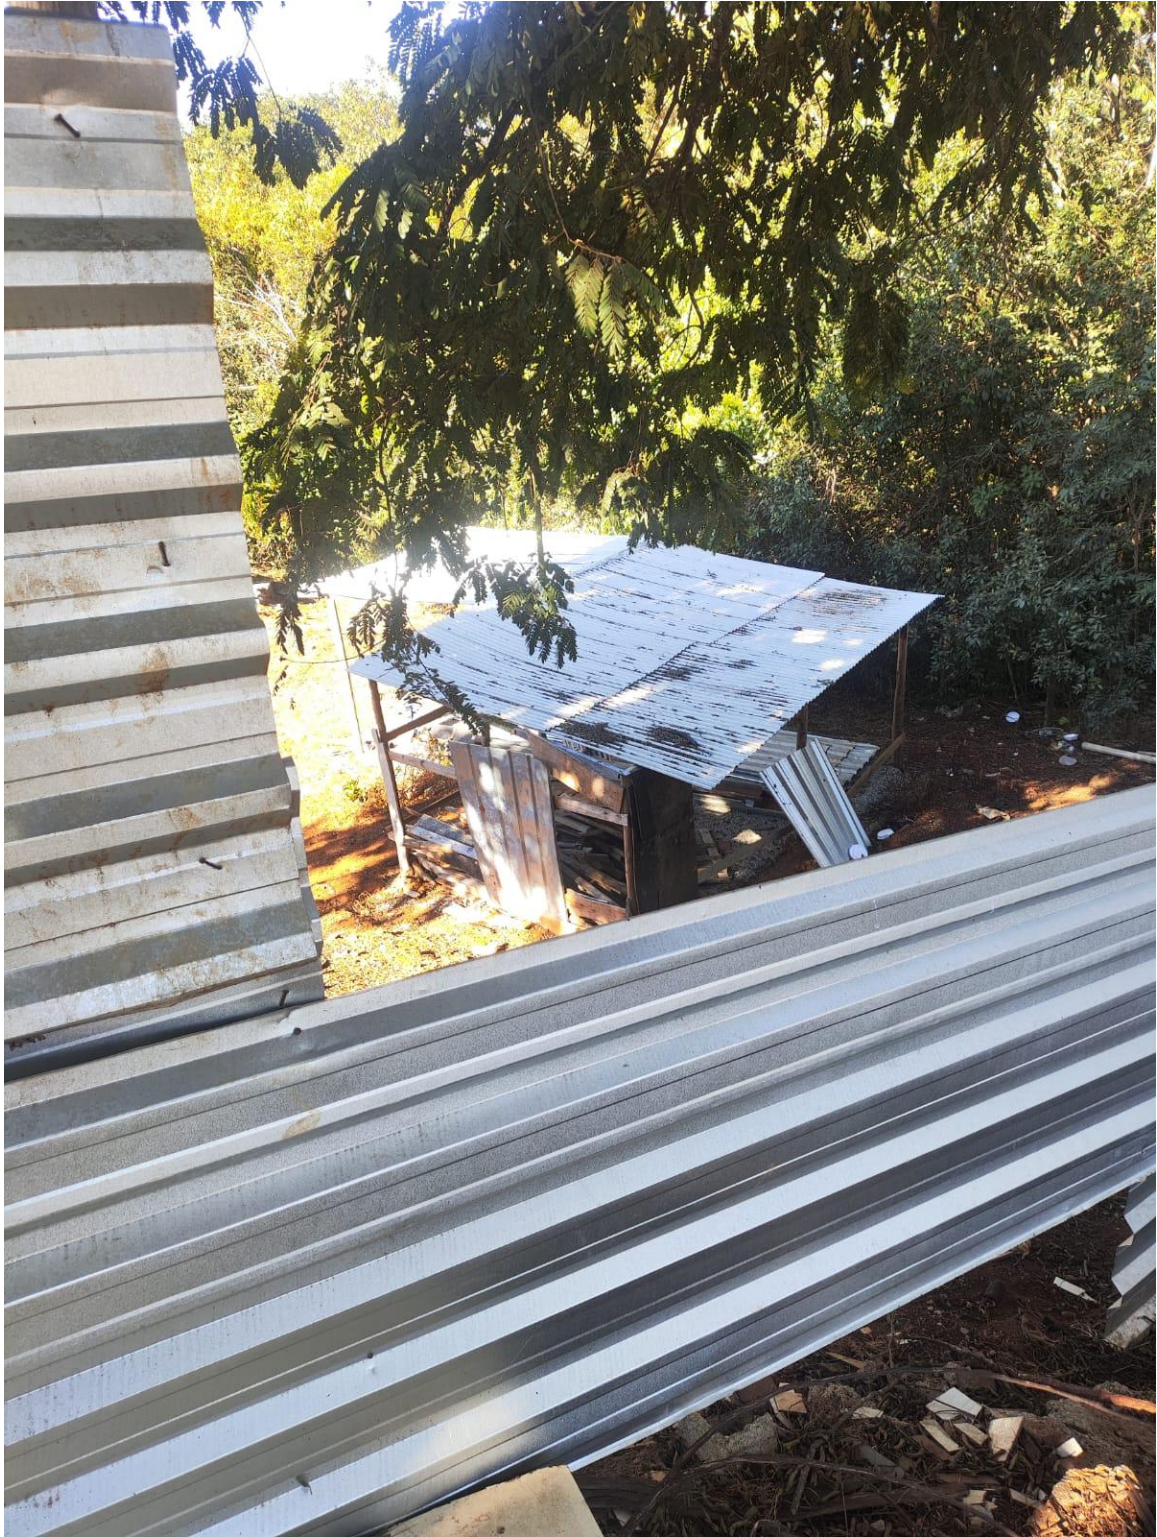
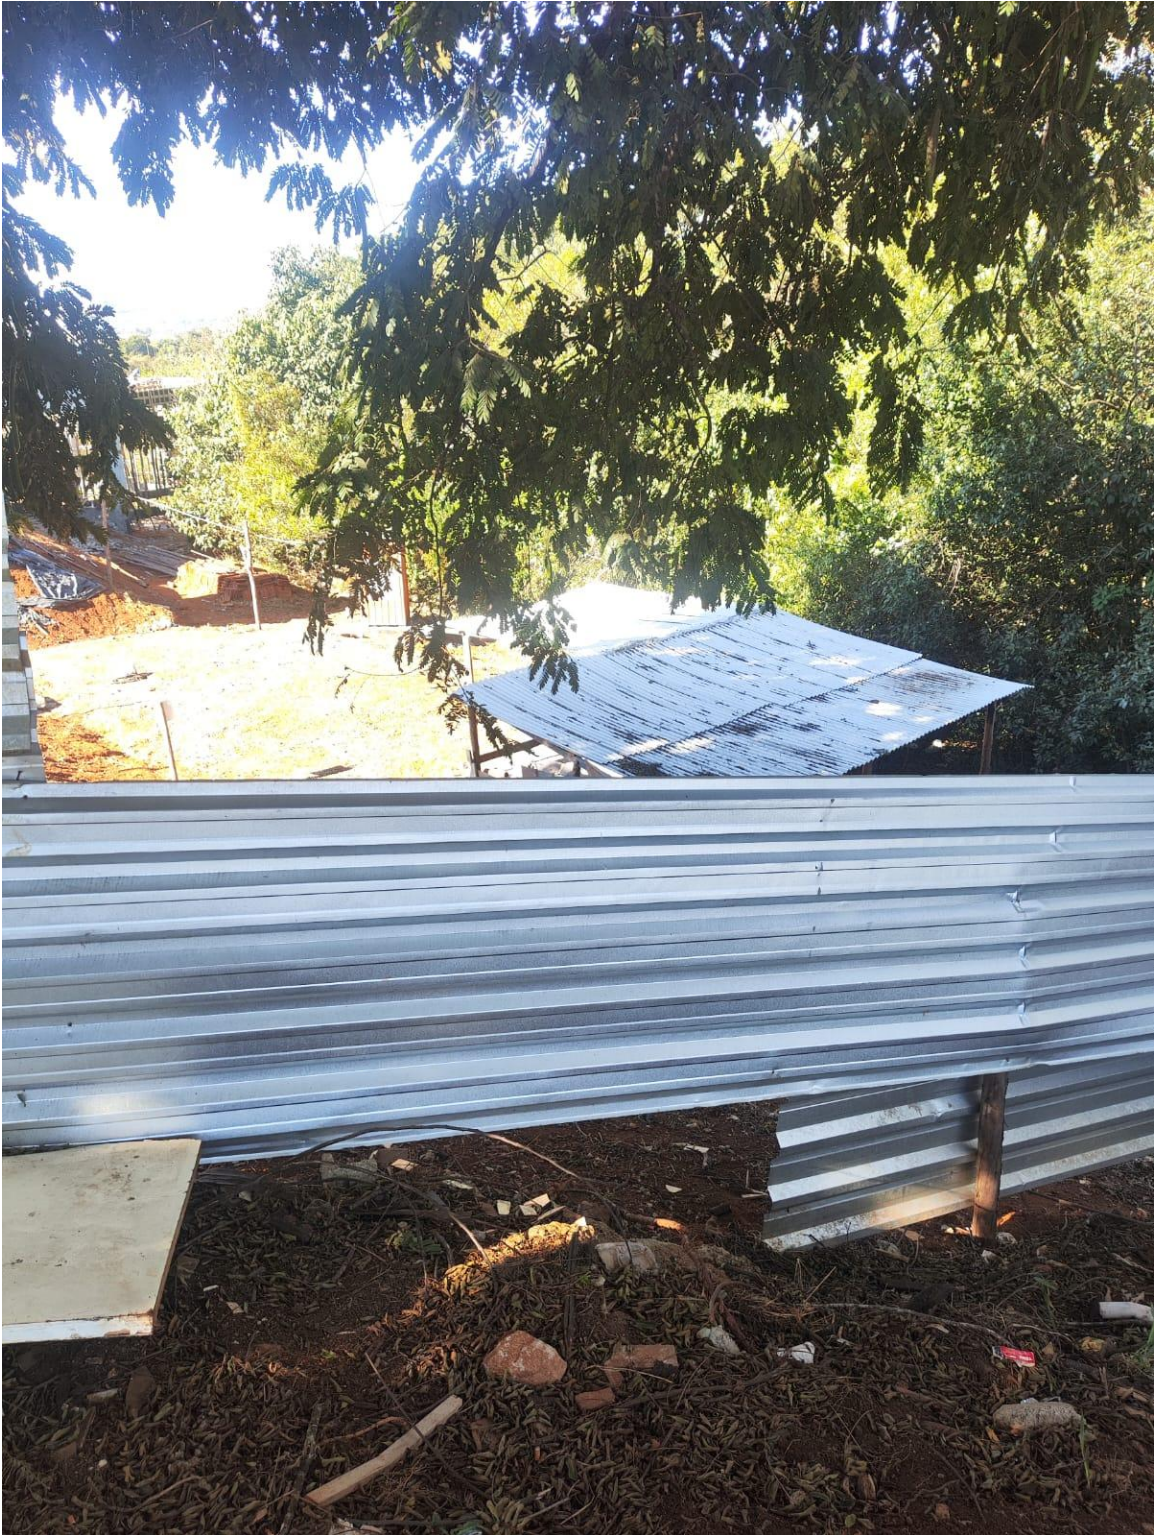
O item 2.9 não foi executado, apesar de ter sido pago integralmente. Não há estrutura física identificável que justifique o pagamento de R\$ 12.929,60. A ocorrência representa um caso evidente de duplicidade de pagamento e requer apuração imediata.

Imagens da Central de Forma

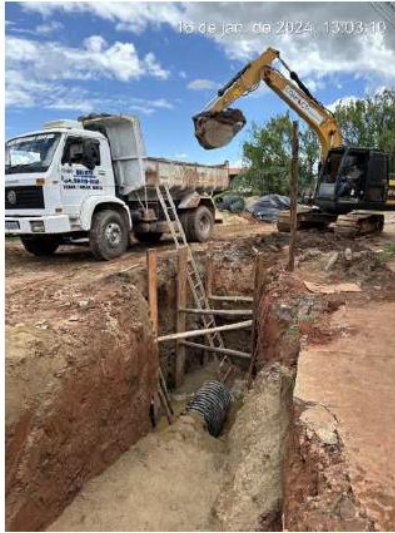
FOTO 07

DESCRIÇÃO DO SERVIÇO: Execução da escavação.

Imagem que corrobora o argumento que o item 6.4.1 foi executado apenas em poços de visita e que o escoramento não foi executado por toda as extensões das valas

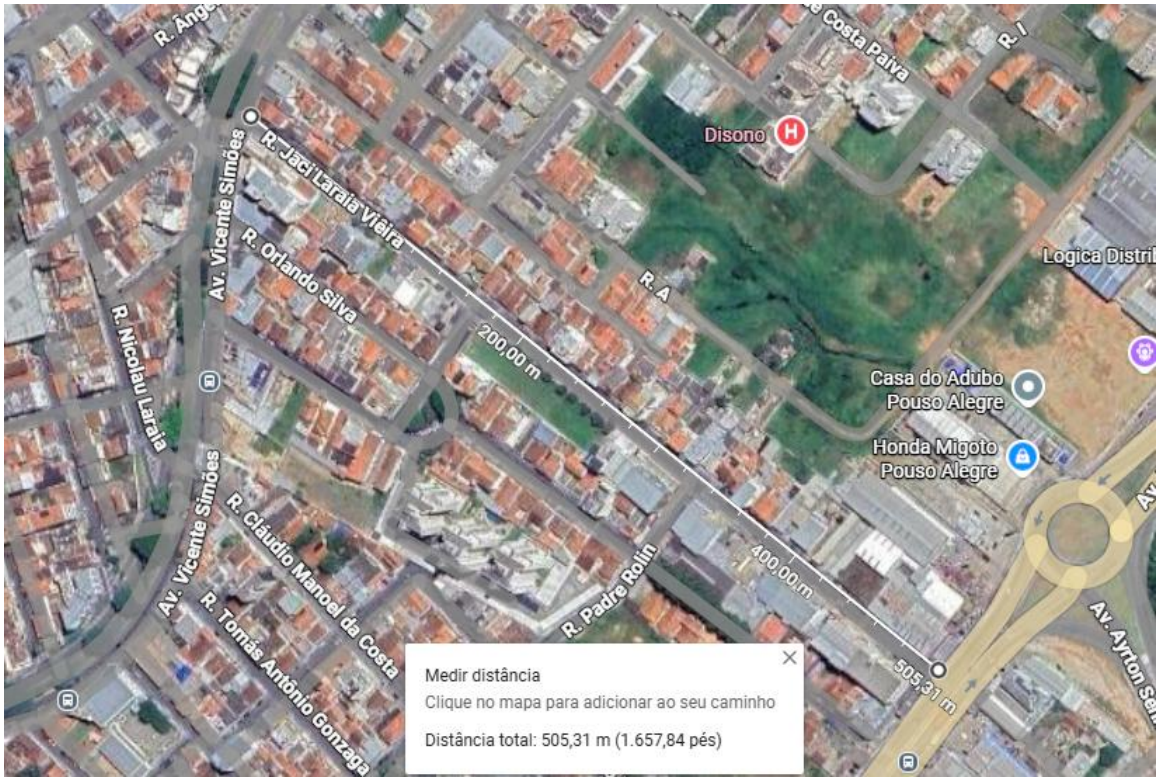
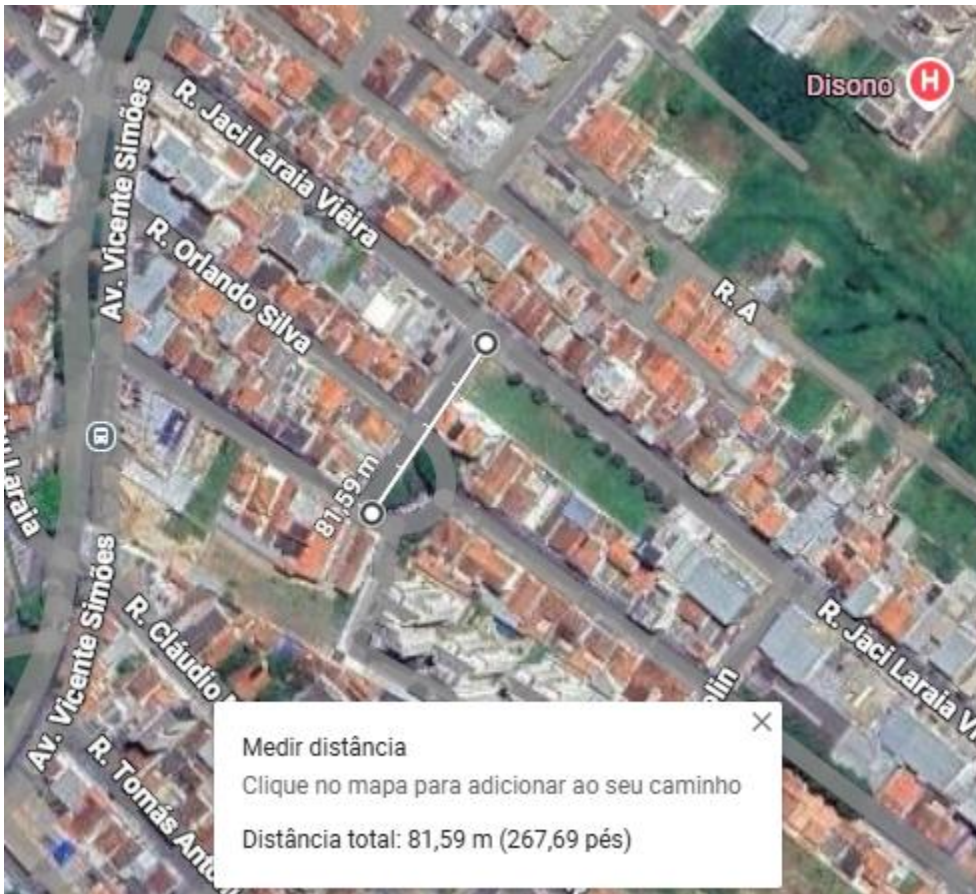
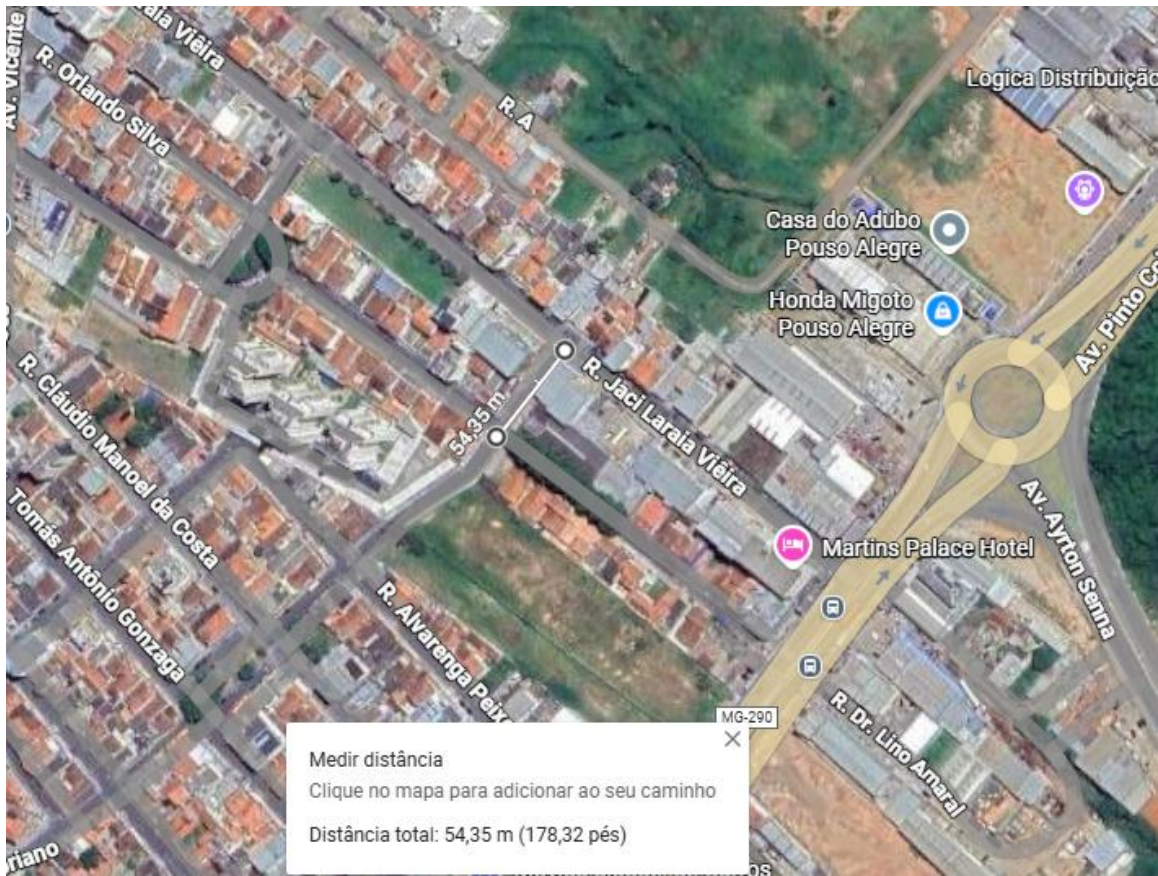
A execução de sarjeta medida ultrapassa em 135% a área fisicamente possível de ser executada. A coincidência dos valores de demolição e construção sugere que os números foram simplesmente replicados, sem inspeção real de campo. A ausência de fotos compatíveis com a extensão declarada reforça o indício de medição indevida. A obra não comporta tecnicamente tal volume de sarjeta.

Imagens representando as medidas das vias que foram realizadas a construção de sarjetas.

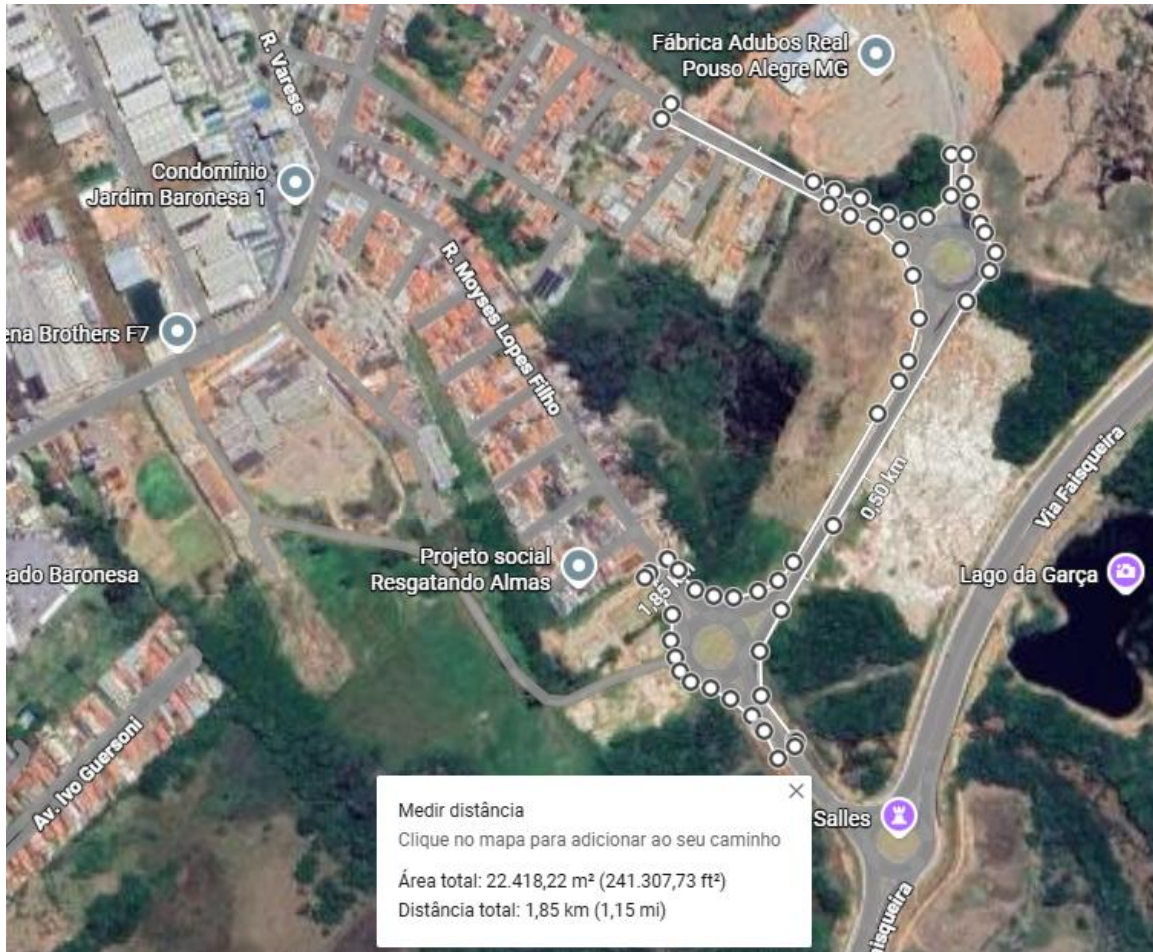
Essa inconsistência caracteriza indício concreto de superfaturamento, e a ausência de justificativas técnicas, memoriais ou mapas de compactação na documentação torna a situação ainda mais crítica. A fiscalização da obra falhou em validar tecnicamente a compatibilidade da medição com a realidade do terreno.

Imagem de satélite da área da obra executada.

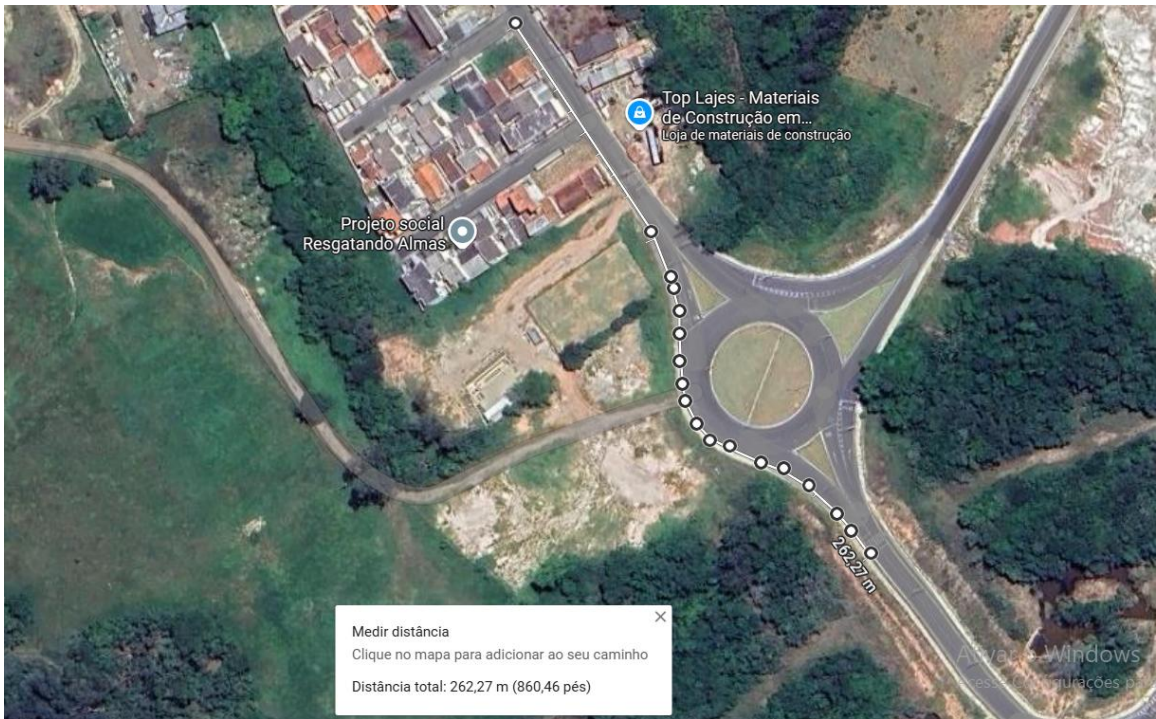
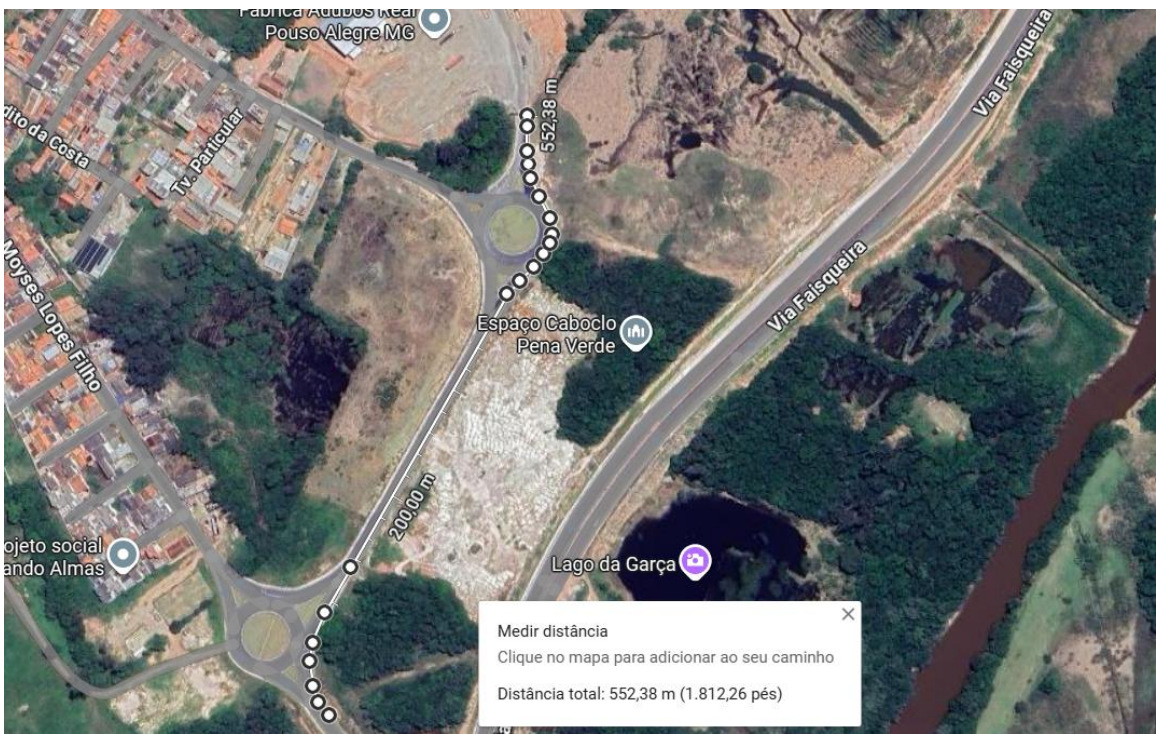
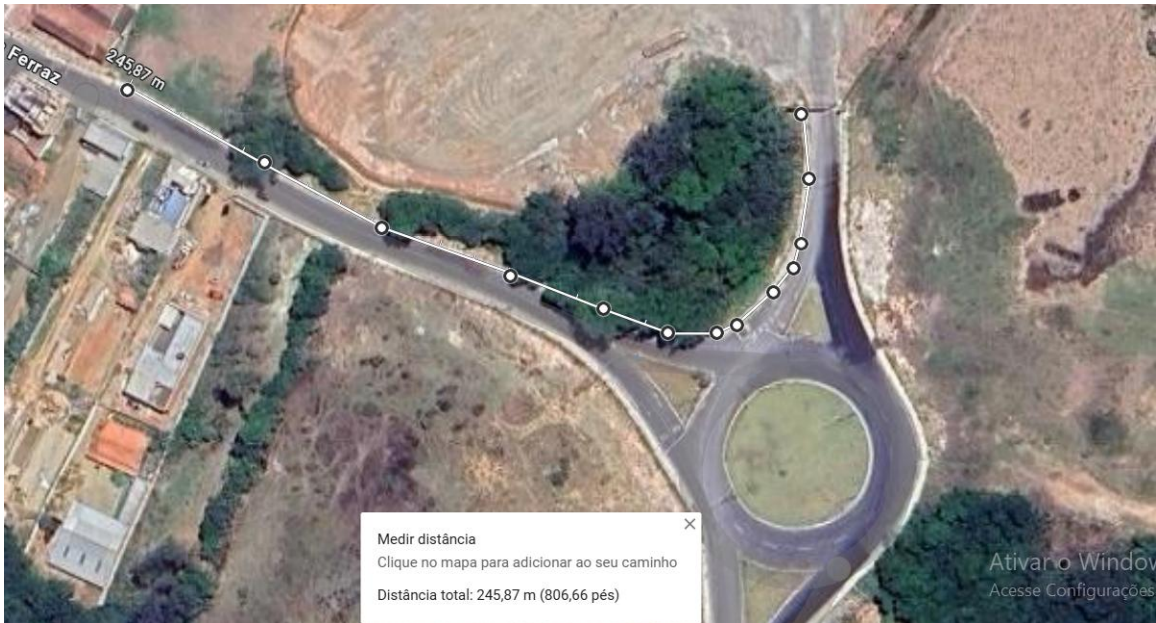
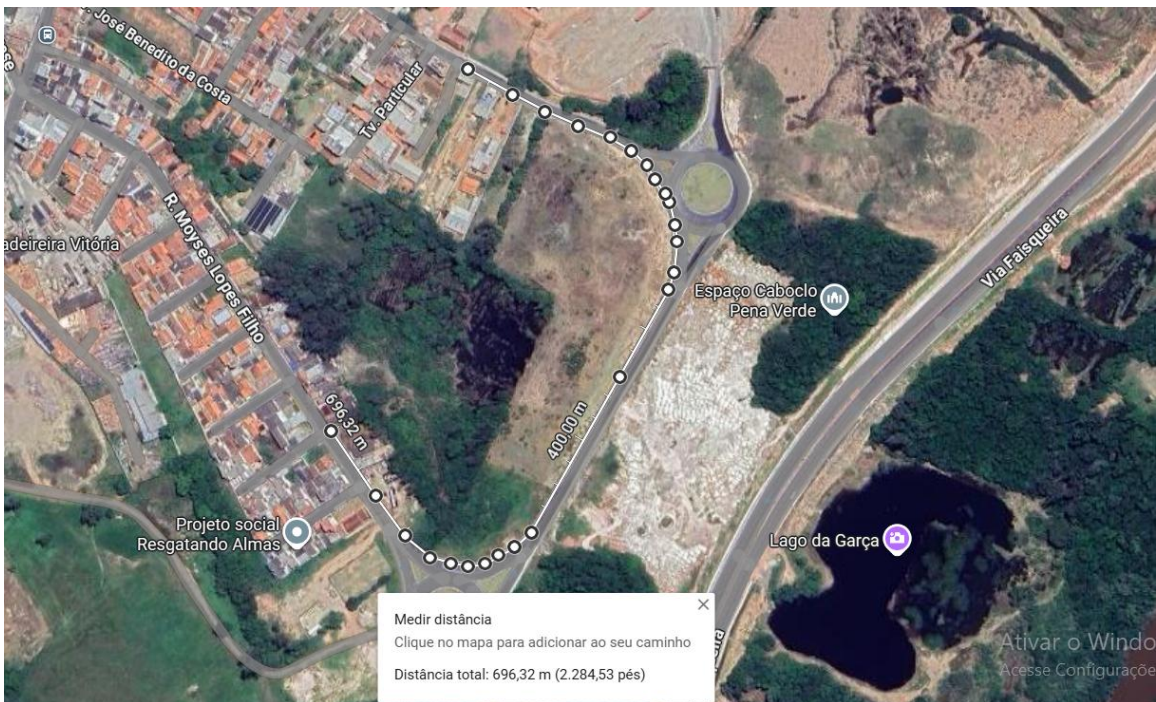
Os valores pagos por meio-fio e sarjeta na obra da Moysés Lopes se mostram desproporcionais quando comparados com a Via Faisqueira, especialmente considerando que o método construtivo efetivamente executado foi o mesmo e que, no caso da Via Faisqueira, houve inclusive maior demanda de material em função da geometria e largura de alguns passeios. A diferença de mais de 100% no preço por metro linear indica forte indício de sobrepreço, justificando aprofundamento na auditoria, revisão das composições de preços e exigência de documentação técnica que comprove os quantitativos efetivamente executados.

Imagem mostrando a metragem de parte do meio fio da rua de ligação

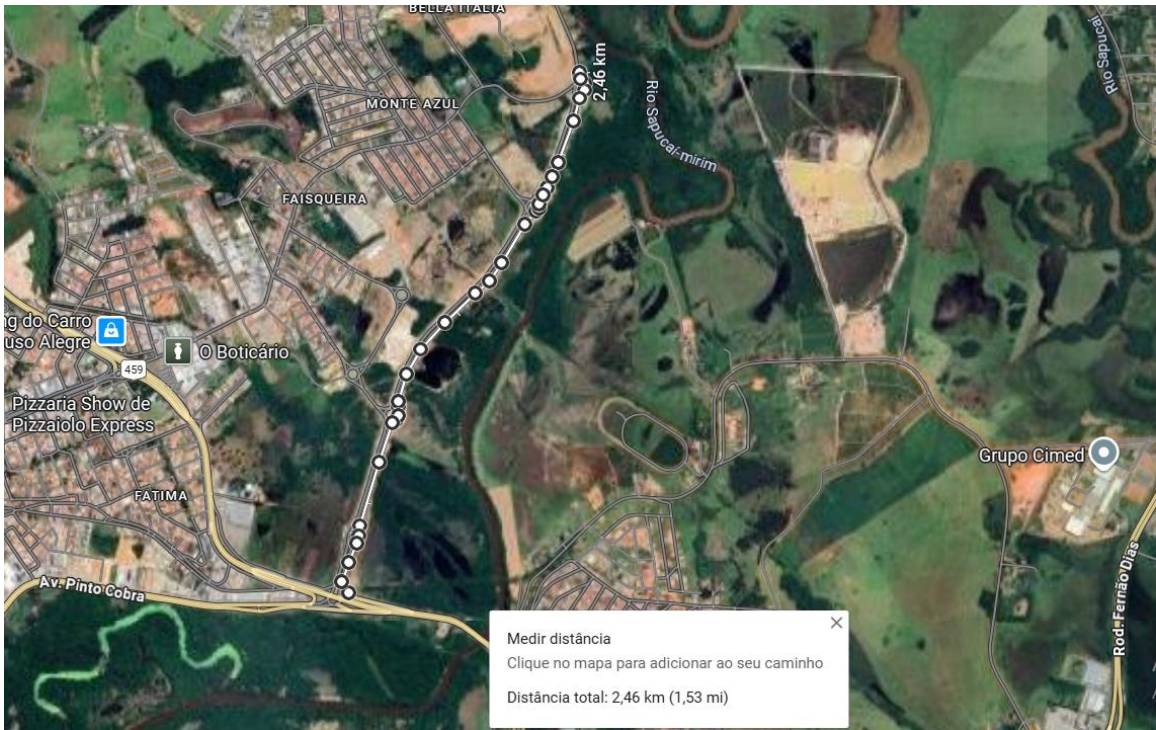
Imagem mostrando a metragem de 1 lado de meio fio da via faisqueira

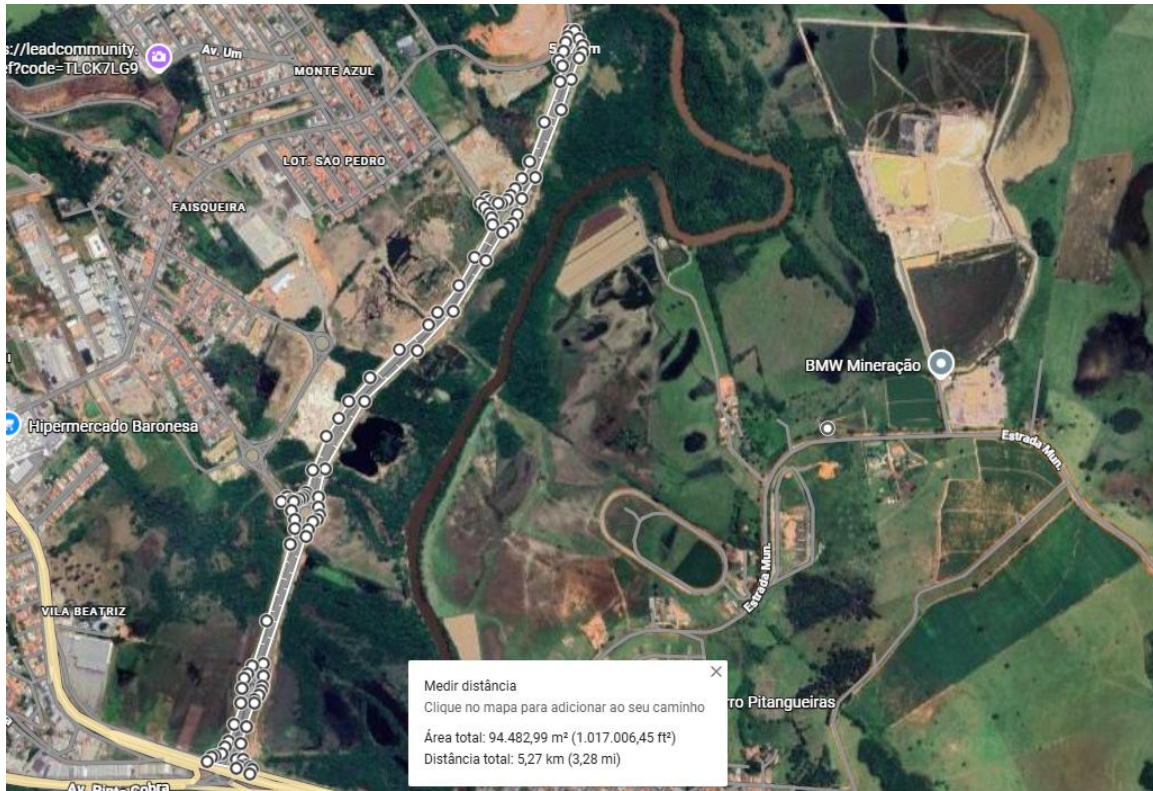
Essa distorção revela um padrão evidente de superfaturamento na obra da interligação, com simulação de serviços e medições infladas. A desproporção entre o porte das obras, suas necessidades técnicas e os volumes e valores medidos demonstra que os lançamentos na planilha não refletem a realidade da execução e foram claramente ajustados para absorver a totalidade do contrato.

Imagem demonstrando a totalidade da área de execução da via Faisqueira
