**RELATÓRIO DA COMISSÃO DE ESTUDOS SOBRE AS OBRAS EXECUTADAS
NO MUNICÍPIO DE POUSO ALEGRE SOB O GUARDA-CHUVAS DA DAC
ENGENHARIA**

Obras Públicas da Prefeitura de Pouso Alegre – MG

Relator: Vereador Israel Russo

Data: Agosto de 2025

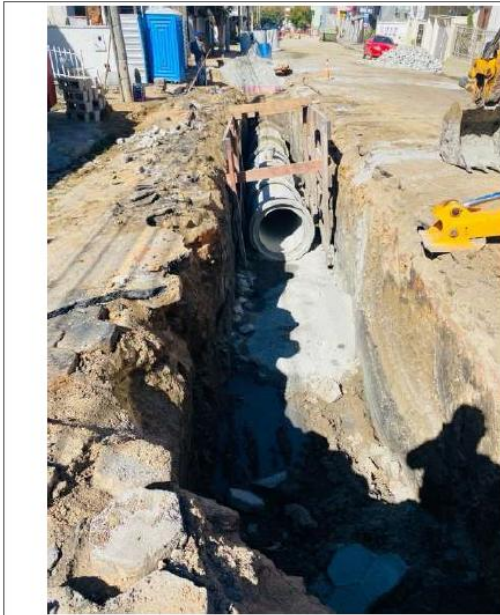
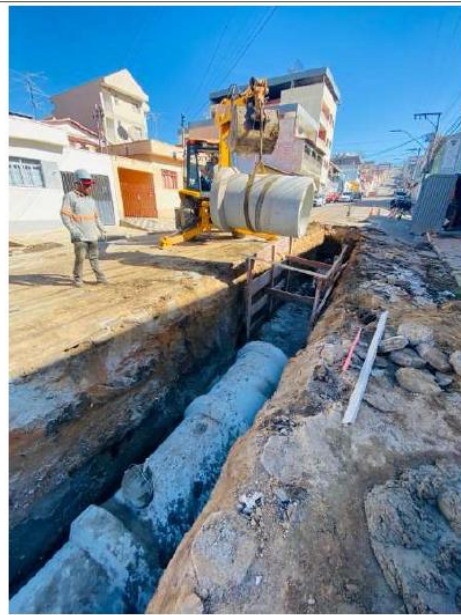
Preparo fundo da vala

Execução de tubulação manilha 800

Imagem retirada do relatório fotográfico, evidenciando a ausência das escoras de forma adequada.

Para eventual reanálise, é necessário que a contratada apresente:

- Registros fotográficos datados que comprovem a instalação dos escoramentos ao longo dos 1.211,80 m² previstos e a utilização de pranchas e longarinas de Peroba
- Notas fiscais de compra ou comprovantes de locação do material especificado, em quantidade compatível com o volume executado
- Lançamentos no diário de obra informando datas, locais e detalhes do tipo de material aplicado em cada trecho

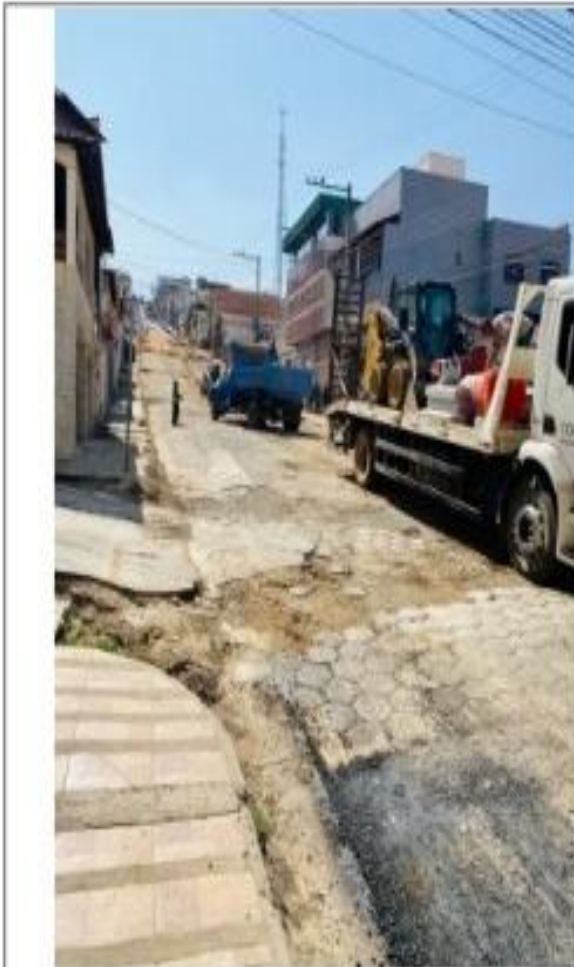
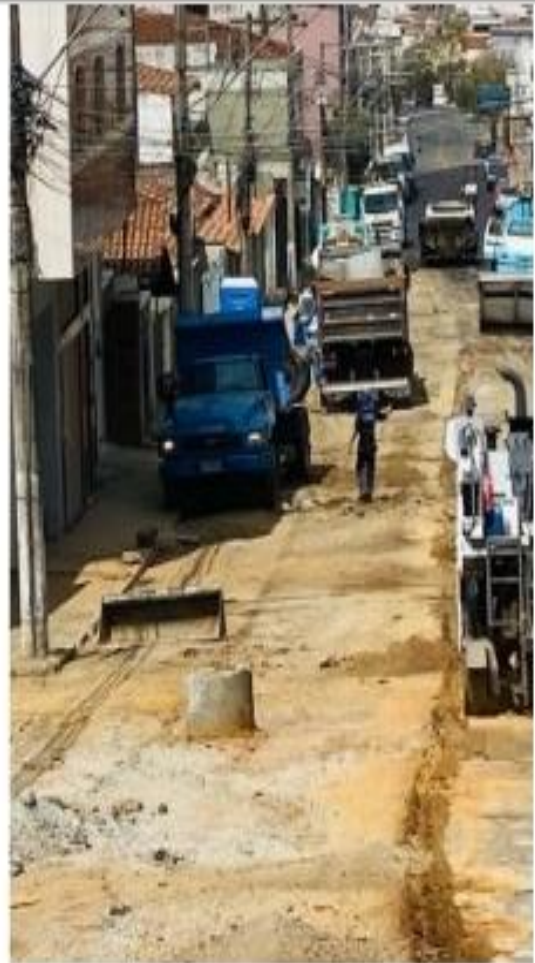
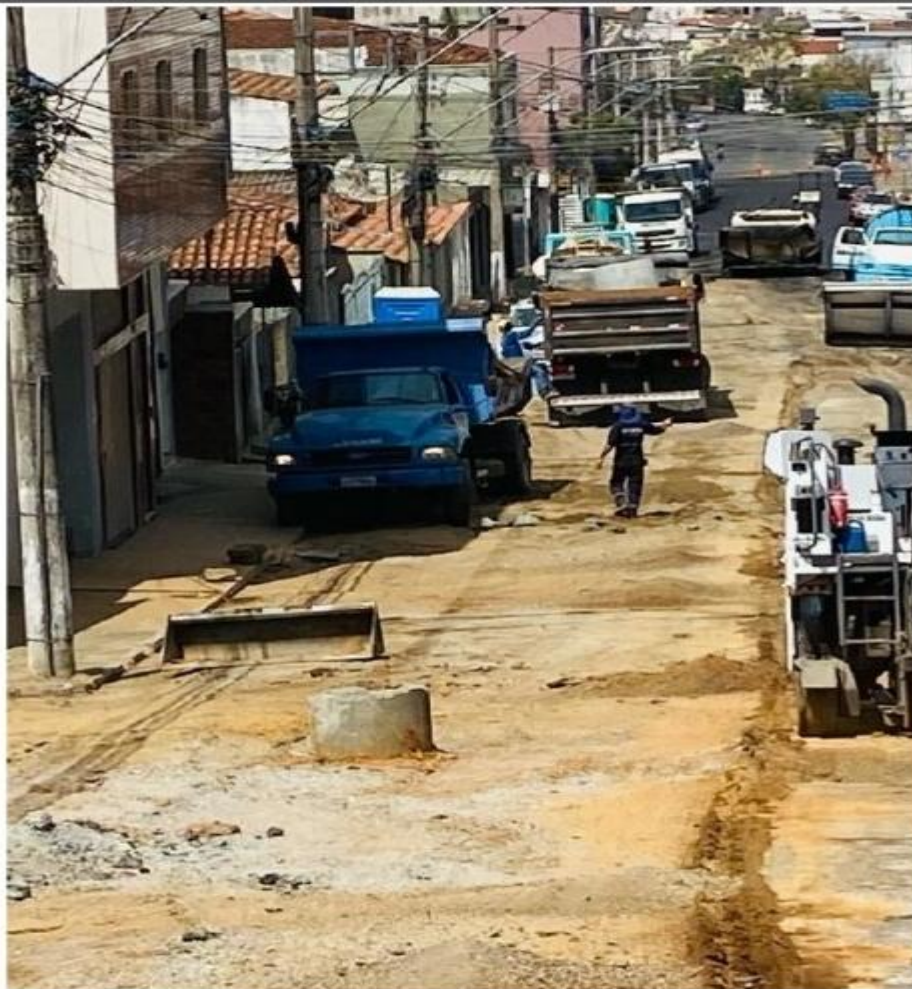
Relatório 21/10/2024 nº 123

Durante a análise documental referente à obra nº 05/2023, que trata da execução de drenagem na Avenida São Francisco, foi identificada uma inconsistência relevante nos registros fotográficos apresentados em diferentes etapas do processo. Especificamente, observou-se que uma mesma imagem, originalmente apresentada na quarta medição da obra, com data indicada de 21 de outubro de 2024, volta a aparecer de forma idêntica no relatório fotográfico anexo ao aditivo contratual nº 1, desta vez com a data de 16 de janeiro de 2025.

Pavimentação asfáltica

Empréstimo de solo para reaterro

que tais documentos atendam aos critérios mínimos de autenticidade, coerência temporal e vinculação aos serviços efetivamente realizados. A repetição apontada deve, portanto, ser objeto de apuração específica, com eventual exigência de esclarecimentos formais por parte da contratada, além da revisão do relatório por parte dos responsáveis técnicos e jurídicos da administração pública.

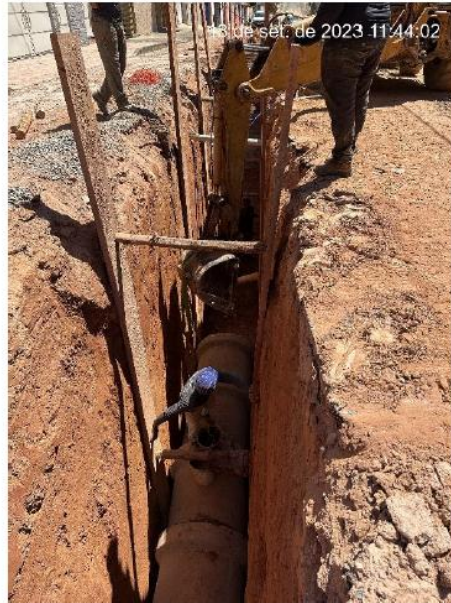
FOTO 06

DESCRIÇÃO DO SERVIÇO: EXECUÇÃO DOS TUBOS, CALAFETACÃO E ESCORAMENTO DE VALA

Imagem demonstrando o escoramento que foi realizado.

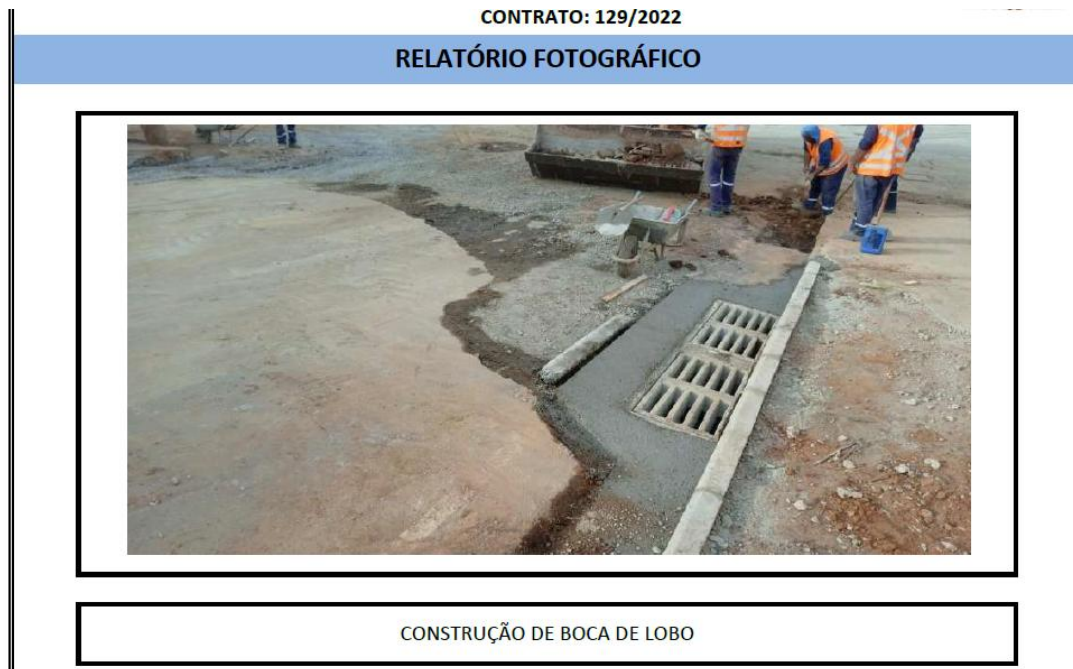
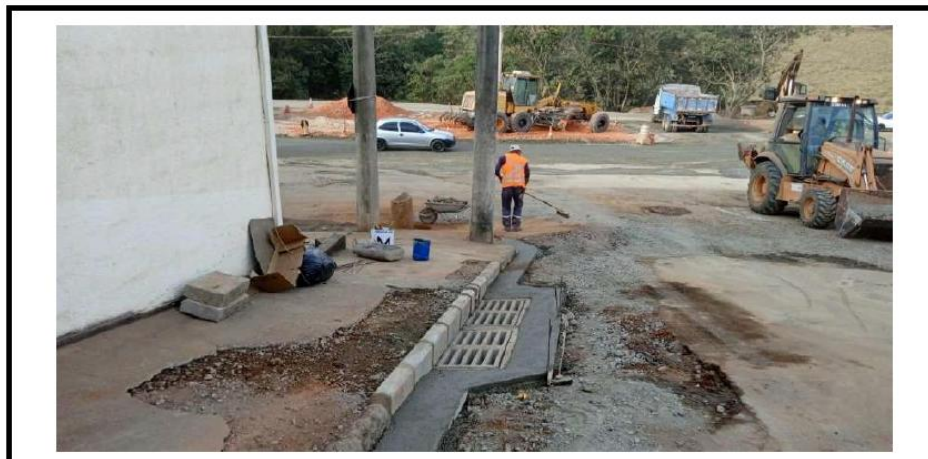
Embora as bocas de lobo tenham sido de fato construídas, o tipo de material utilizado não corresponde ao que foi contratado. Não há evidência de estruturas em ferro fundido conforme descritas na planilha. O que se vê na obra são dispositivos em concreto, que possuem custo bem inferior e não justificam os valores pagos.

Esse tipo de divergência, entre material previsto e o que foi realmente executado, representa um indício claro de sobrepreço. Ainda que o serviço tenha sido realizado, ele foi entregue com padrão inferior ao contratado. Por isso, o valor do item deve ser revisto e reavaliado conforme o material efetivamente aplicado na obra.

Imagem anexada ao Relatório fotográfico (1). Disponibilizada no portal da transparência

CONSTRUÇÃO DE BOCA DE LOBO

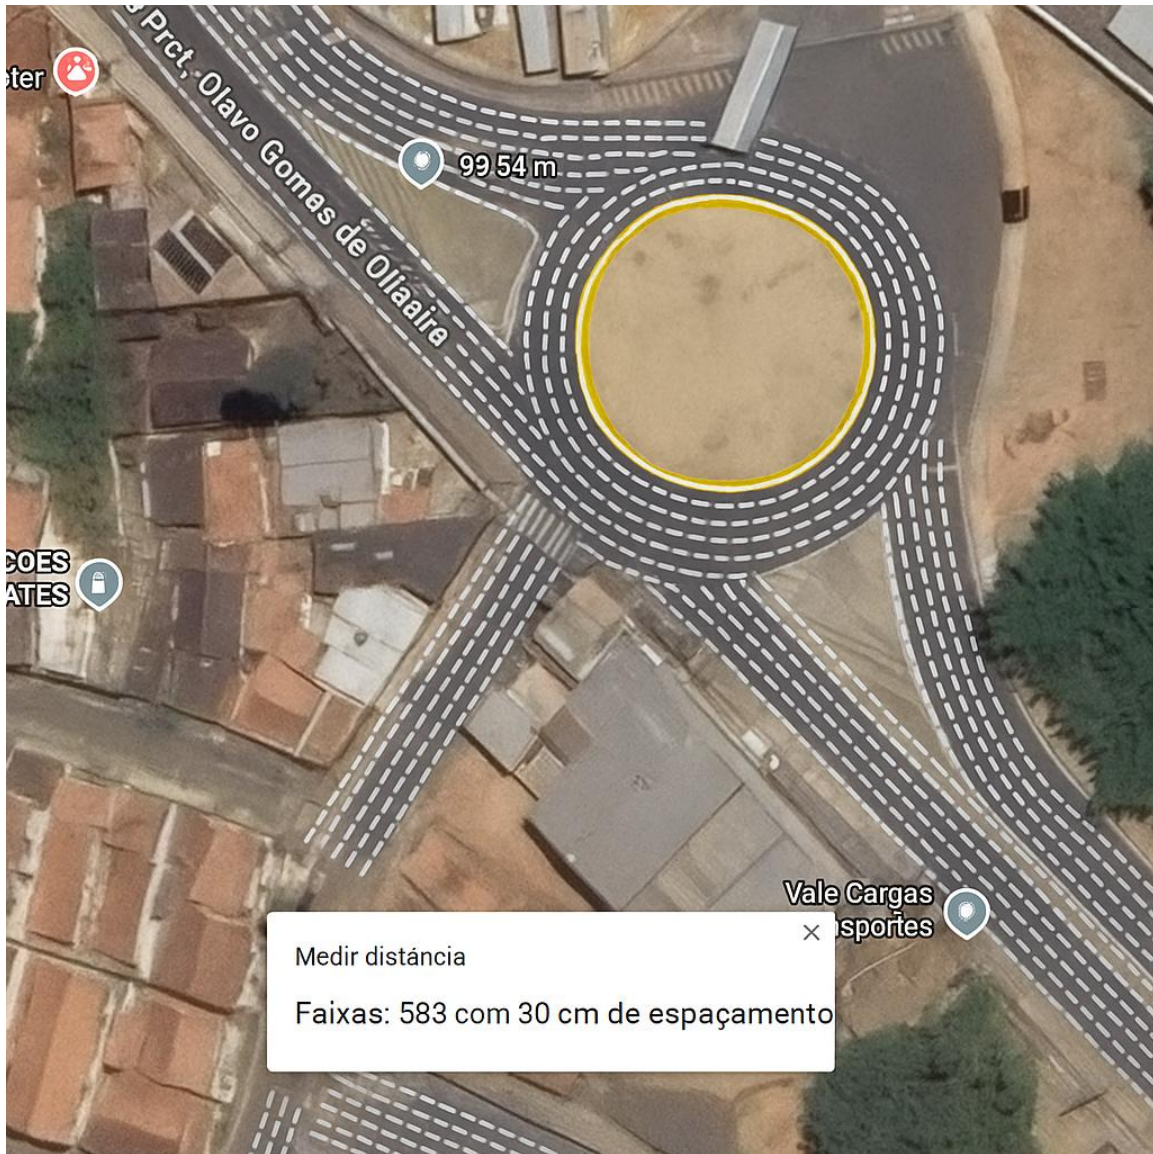
Explicação Técnica da Imagem Ilustrativa

A imagem acima foi desenvolvida como representação visual da suposta execução do serviço de pintura horizontal (item 8.2.2 da medição), com base na quantidade lançada de 583,86 m² de setas e zebrações. Para efeito de simulação, considerou-se que cada faixa ou seta de sinalização tem 1,00 m², com dimensões médias de 0,50 m de largura por 2,00 m de comprimento, e espaçamento de 30 cm entre cada faixa, padrão utilizado em áreas urbanas.

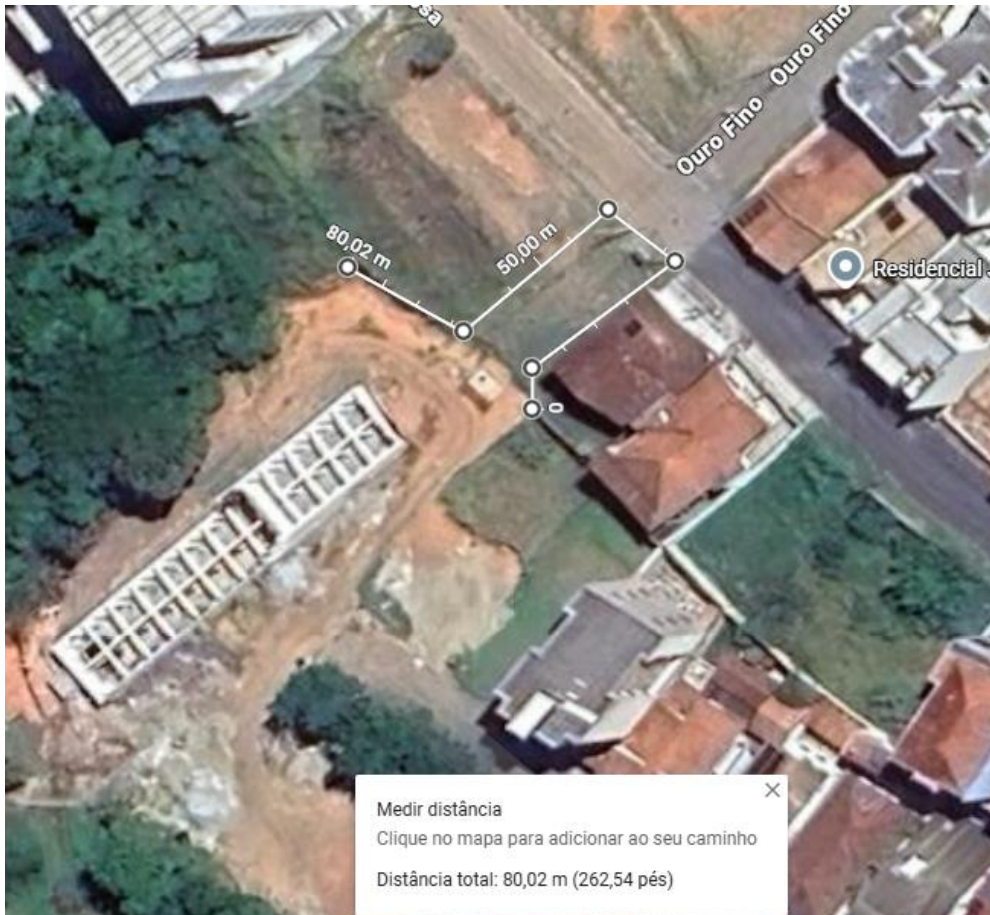
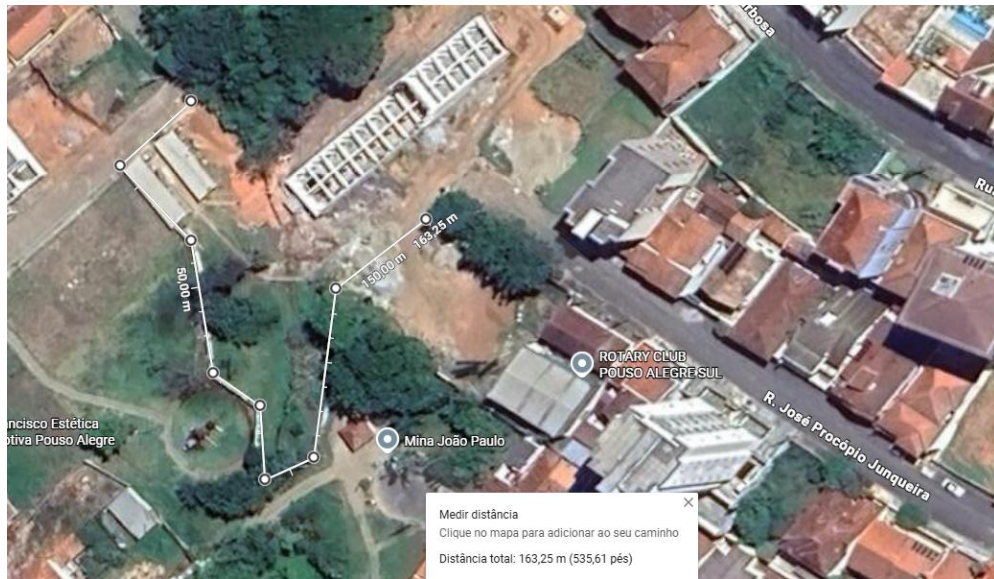
A remoção futura do tapume, item 1.5.0.2, tende a repetir o mesmo padrão de superestimativa, uma vez que também foi medida com base na metragem irreal da instalação. Portanto, é necessário reavaliar os dois itens e aplicar glosa proporcional

Imagens demonstrando toda a área cercada por tapume. Porém, a metragem real pode ser, um pouco, menor que a estipulada na imagem.

ao que de fato foi instalado, com base em vistoria técnica e registros fotográficos atualizados.

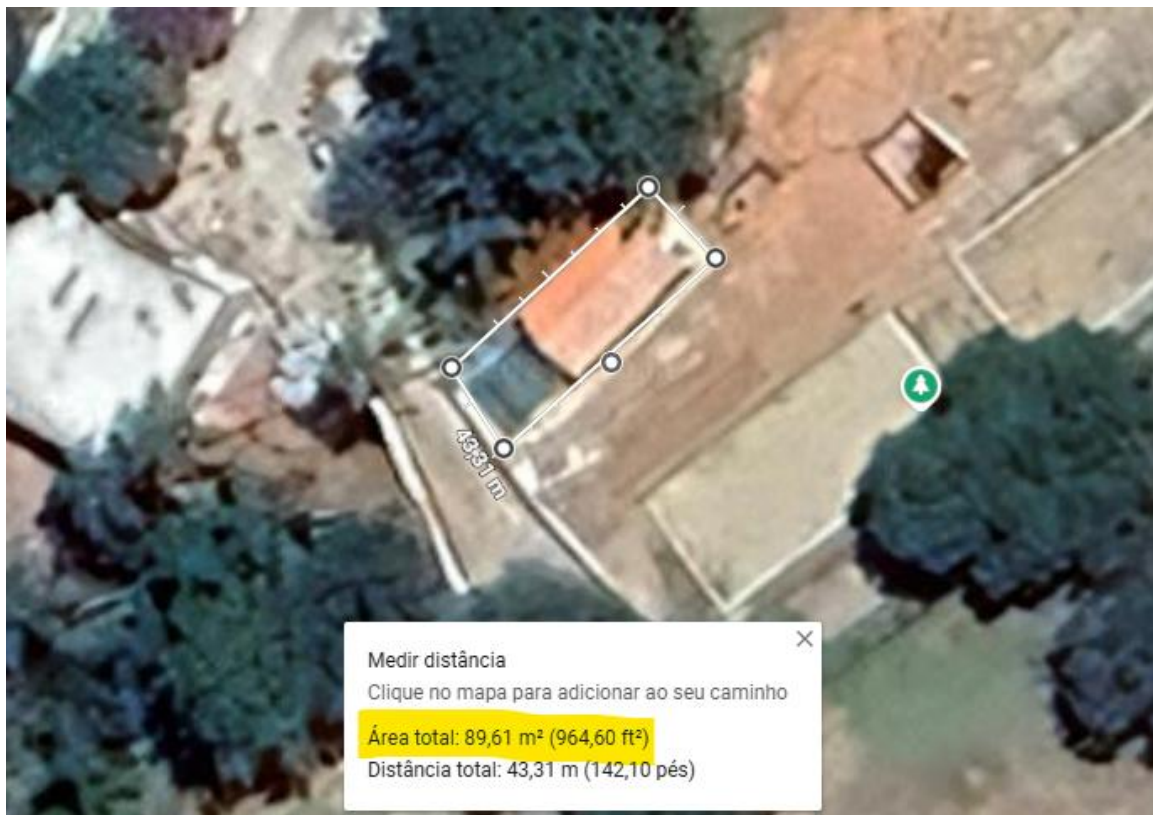
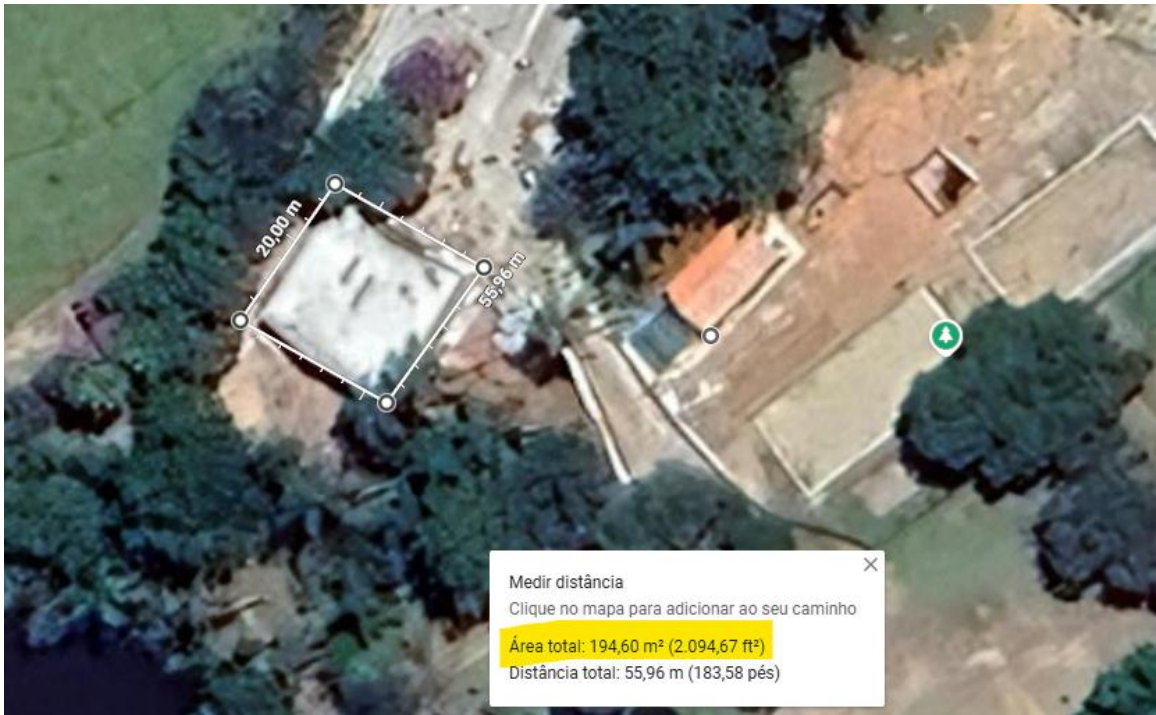
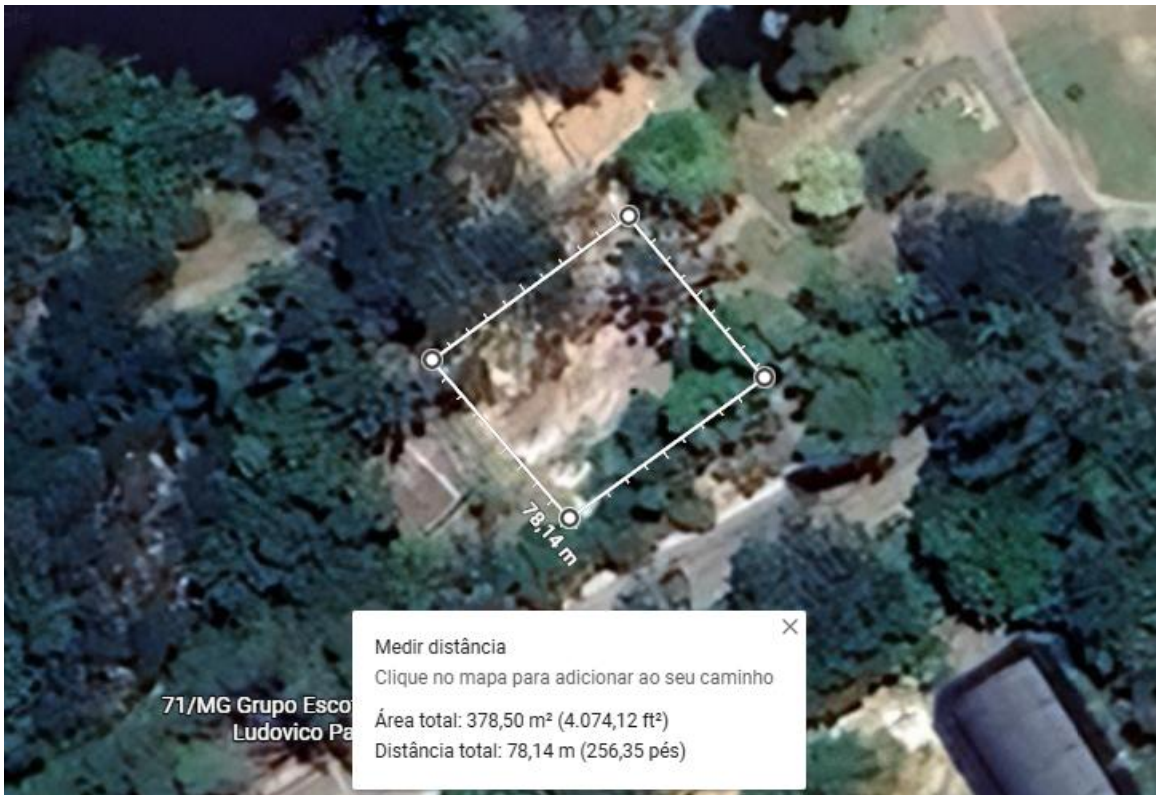
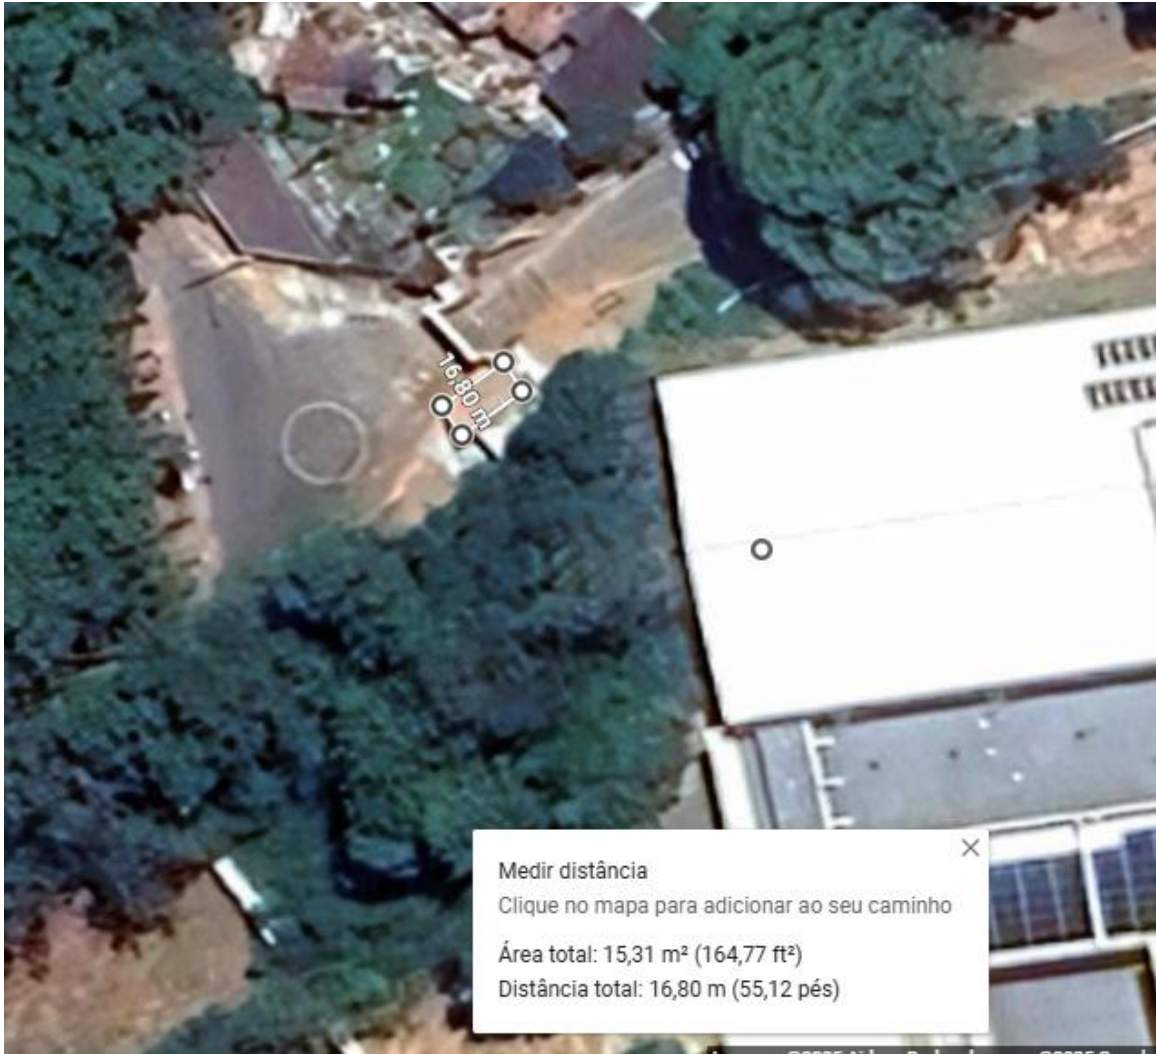
A análise dos itens 6.2.1.1, 6.2.1.2 e 6.2.1.3 aponta para um evidente superdimensionamento técnico das fundações da obra, especialmente pela quantidade excessiva de estacas lançadas em planilha, incompatível com a realidade de uma construção térrea.

A quantidade de estacas medida ultrapassa em quase 10 vezes a necessidade técnica real. A ausência das estacas pré-moldadas em campo reforça a possibilidade de que tais serviços não foram executados ou foram medidos em duplicidade, sobretudo quando se observa que a quantidade de estacas do bloco do restaurante equivale à de obras como a Bacia do João Paulo, que possui a finalidade de represar grande volume de água.

Área total da Cantina

Área total da escola

Área total do restaurante

Área da guarita

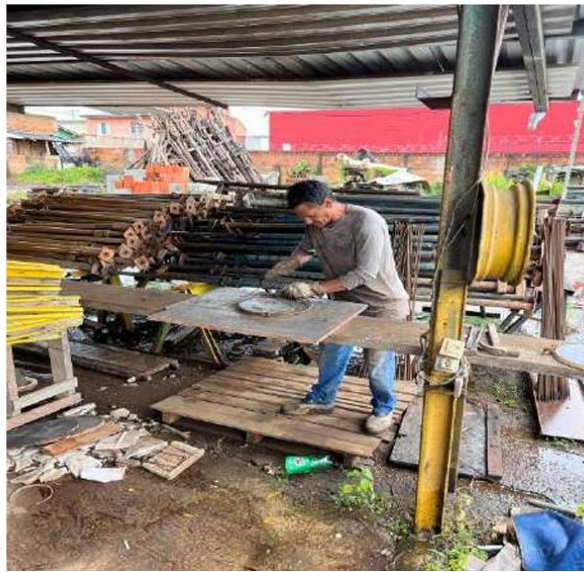
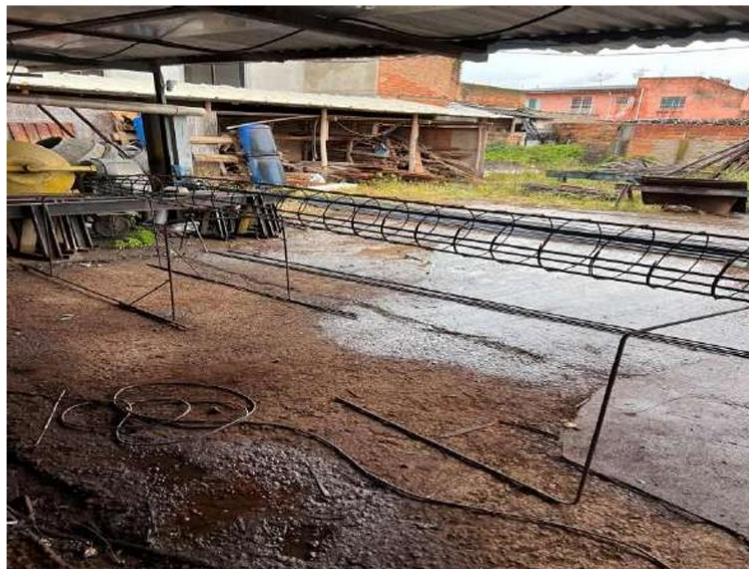
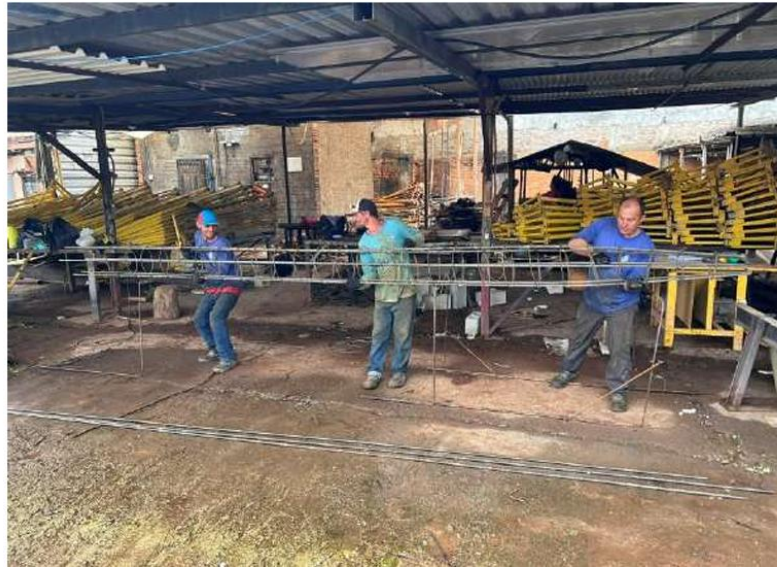
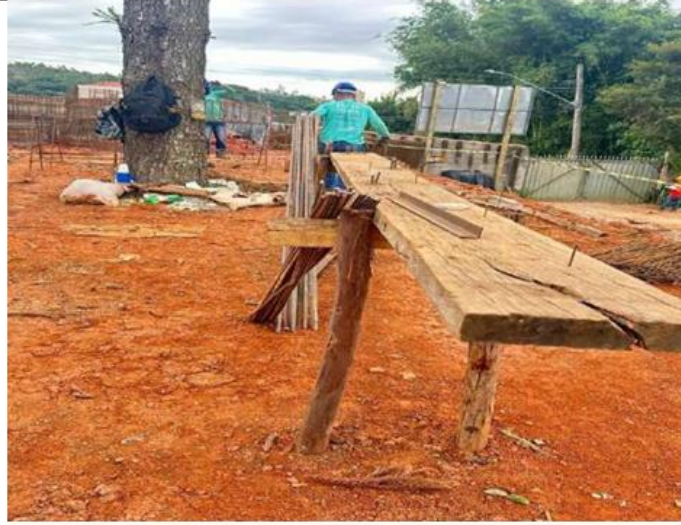
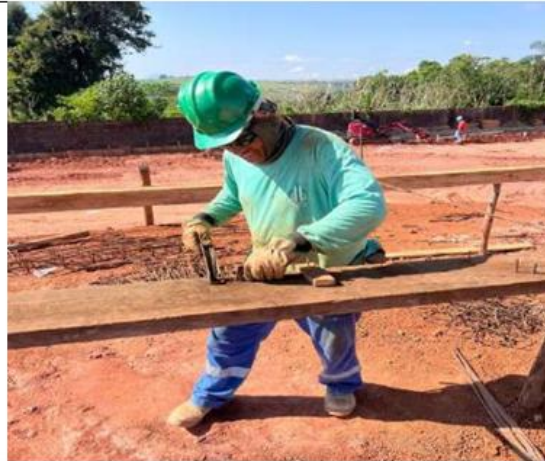
Imagens demonstrando que o local onde deveria ser a construção da central de armaduras já havia no local da obra.

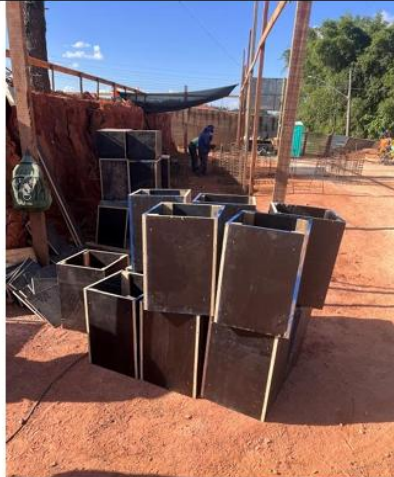
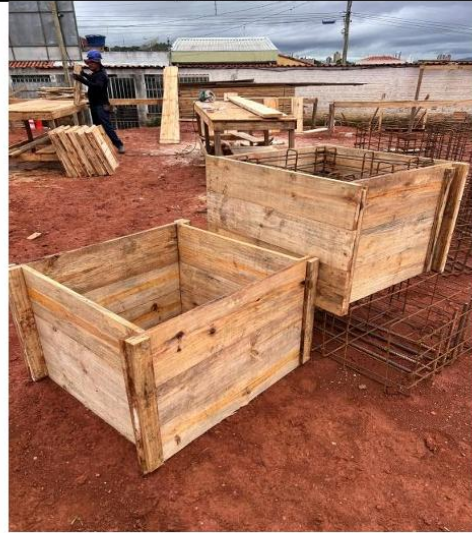
Imagens mostrando as formas da obra. Porém sem a existência da central construída.

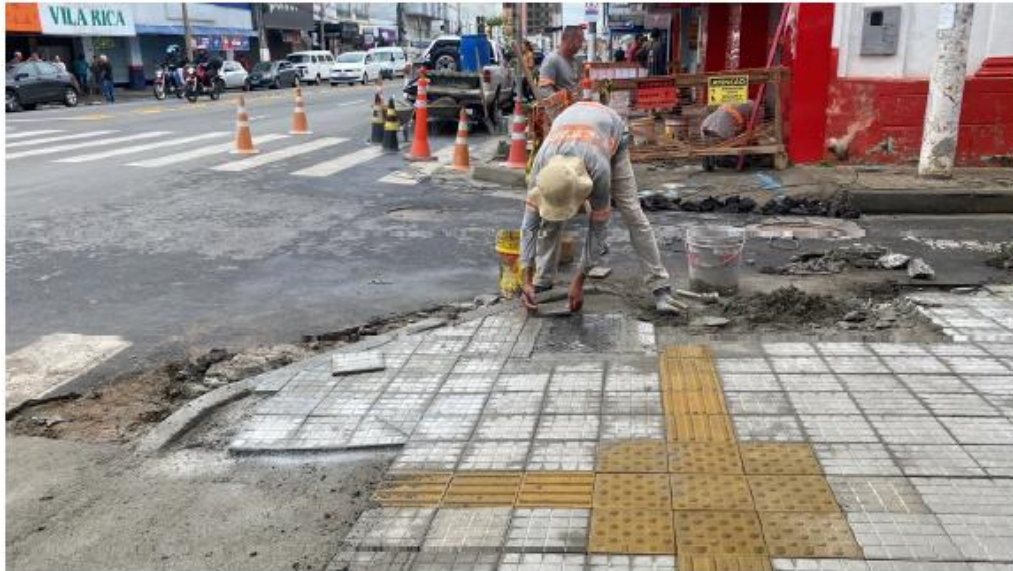
FOTO 08

DESCRIÇÃO DO SERVIÇO: EXECUÇÃO DE RAMPA UTILIZANDO LADRILHO HIDRÁULICO TÁTIL.

O item de ladrilho hidráulico tátil (4.10) é o mais expressivo exemplo de medição inflada, tendo sido pago como se cobrisse praticamente toda a calçada, o que não corresponde à função nem à aplicação real desse tipo de piso. A diferença estimada de quase R\$ 87 mil nesse item revela um modelo claro de superfaturamento.

Recomenda-se ainda a abertura de procedimento de apuração por parte do órgão fiscalizador, com possibilidade de glosa dos valores excedentes, responsabilização contratual e eventual comunicação ao Ministério Público e Tribunal de Contas para investigação de prática de danos ao erário.

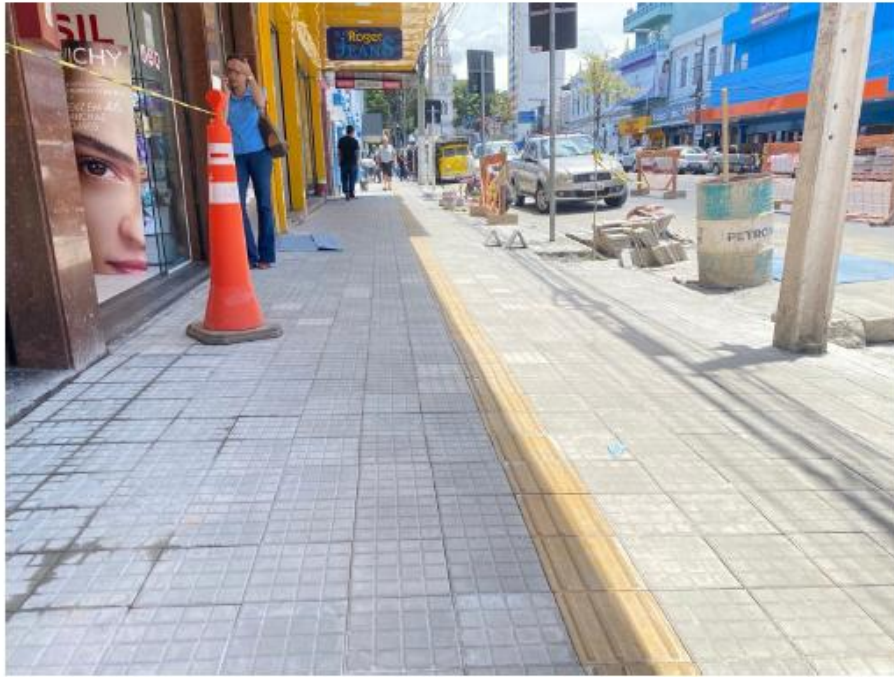
FOTO 06

DESCRIÇÃO DO SERVIÇO: ASSENTAMENTO DE LADRILHO DIRECIONAL.

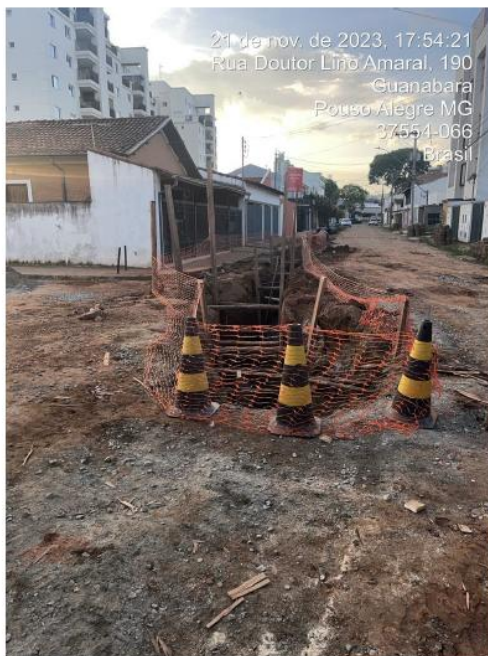
FOTO 08

DESCRIÇÃO DO SERVIÇO: Execução da sinalização

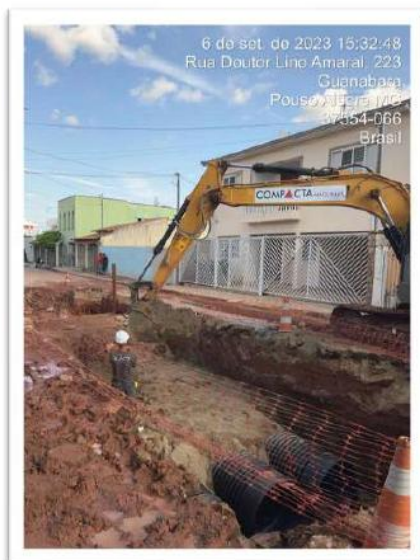
FOTO 17

DESCRIÇÃO DO SERVIÇO: EXECUÇÃO DA DO PREENCHIMENTO COM AREIA.

Imagem de áreas com instalação de Cerquite

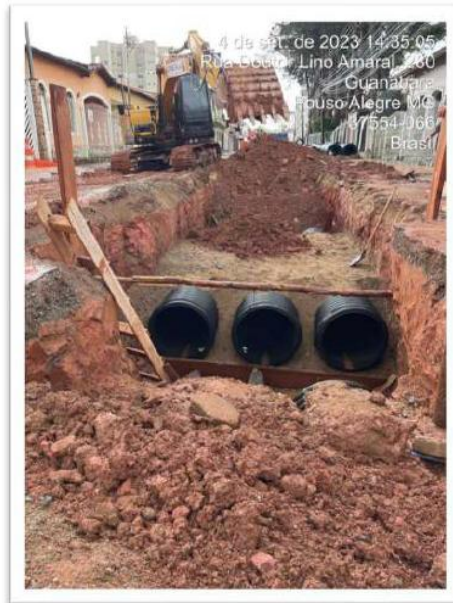
FOTO 12

DESCRIÇÃO DO SERVIÇO: EXECUÇÃO DO REATERRO.

Área sem sinalização

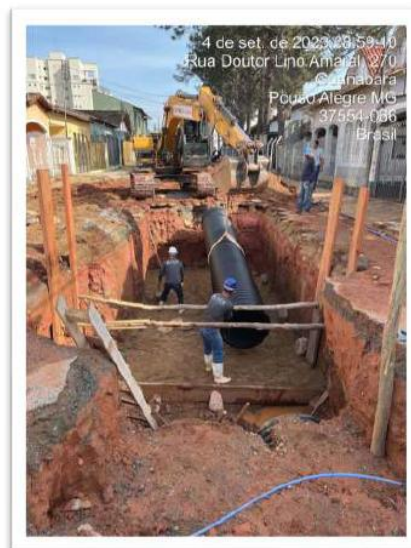
FOTO 09

DESCRIÇÃO DO SERVIÇO: EXECUÇÃO DO ASSENTAMENTO DE TUBOS PEAD.

Área sem sinalização

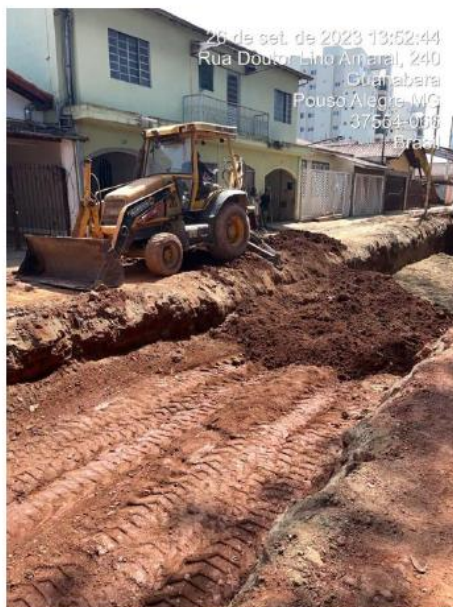
FOTO 08

DESCRIÇÃO DO SERVIÇO: REATERRO.

Área sem sinalização

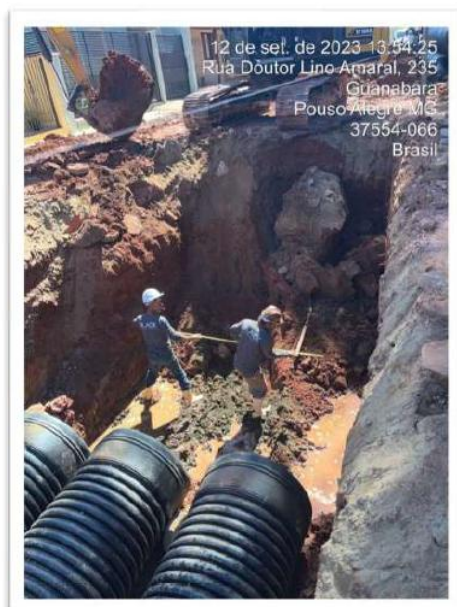
FOTO 03

A soma das duas medições (6.4.1 e 6.4.2) ultrapassa 4.100 m², enquanto a área máxima possível de escoramento na obra gira em torno de 2.600 m². Esse descompasso, somado à ausência de escoramento em diversas frentes de serviço e à aplicação pontual do item 6.4.1, indica com clareza um superdimensionamento na medição desse item.

DESCRIÇÃO DO SERVIÇO: ESCAVAÇÃO.

Esse serviço já deveria contar com as escoras pelo risco de soterramento dos funcionários.

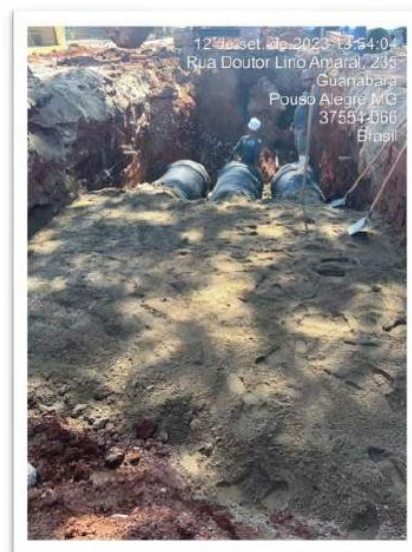
FOTO 02

DESCRIÇÃO DO SERVIÇO: PREENCHIMENTO COM AREIA.

Nessa imagem podemos ver que o escoramento não existe pela extensão da vala

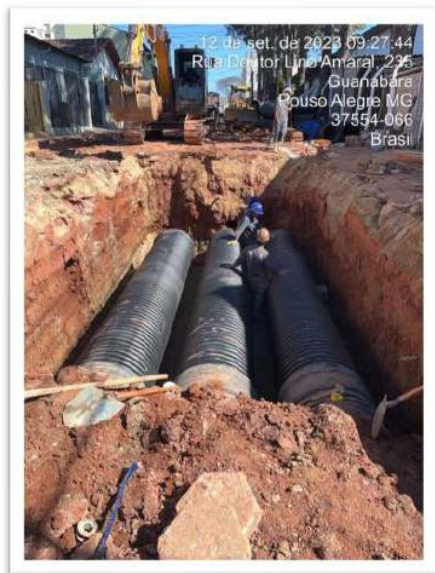
FOTO 01

DESCRIÇÃO DO SERVIÇO: ASSENTAMENTO DE TUBO PEAD.

Imagem mostra a falta de escora em uma das maiores valas da obra.

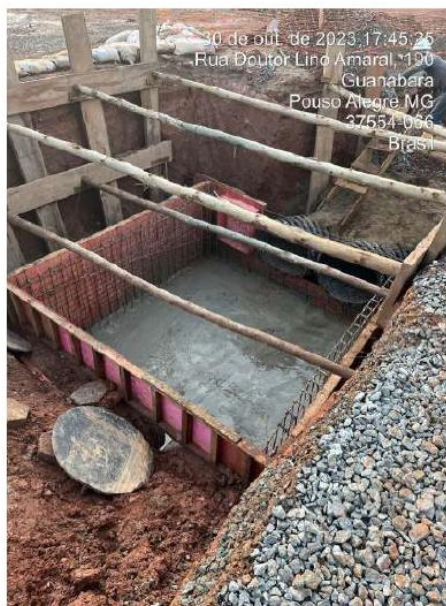
FOTO 14

DESCRIÇÃO DO SERVIÇO: EXECUÇÃO DA CONCRETAGEM DO PV 08.

Essa imagem mostra que a execução do item 6.4.1, foi realizado apenas em poços de visitas.

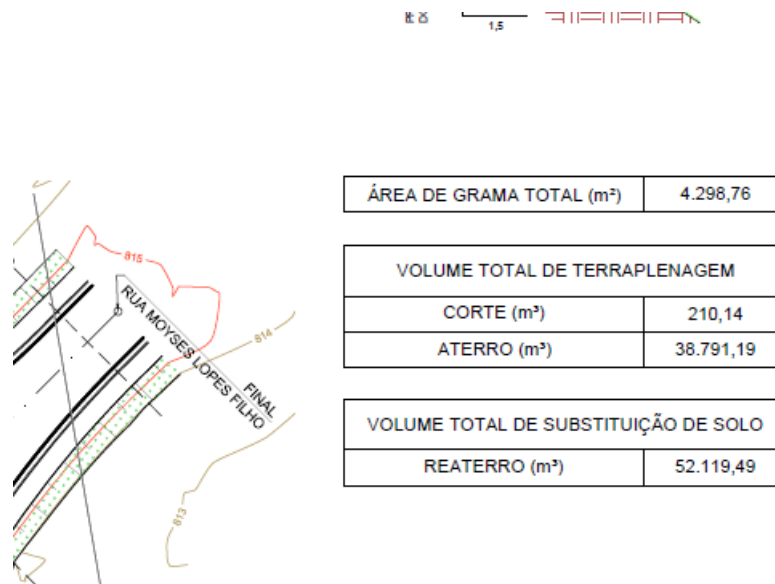
Imagem retirada da planta baixa do Projeto Geométrico, disponibilizada pela DAC

A análise integrada dos itens 3.3.1 e 6.4.1 evidencia a medição duplicada de um mesmo serviço de plantio de grama, com um excedente de mais de 2.100 m² em relação à área física disponível no projeto. A repetição da mesma composição em blocos distintos da planilha, sem documentação técnica que justifique frentes separadas ou fases diferentes da obra, configura possível fraude por duplicidade de medição.

A ausência de registro fotográfico da execução, aliada à sobreposição de área, reforça o indício de que parte dos serviços não foi efetivamente executada, e que a medição foi estruturada para superdimensionar a execução da obra e viabilizar pagamento indevido.
